PEDRA E FOGO: A PRODUÇÃO DE CAL EM MAFRA NA IDADE MODERNA. OS FORNOS DO ZAMBUJAL E DO VALE CASAL DO MATO

**STONE AND FIRE: THE PRODUCTION OF LIME IN MAFRA IN THE MODERN AGE.
THE KILNS OF ZAMBUJAL AND VALE CASAL DO MATO**

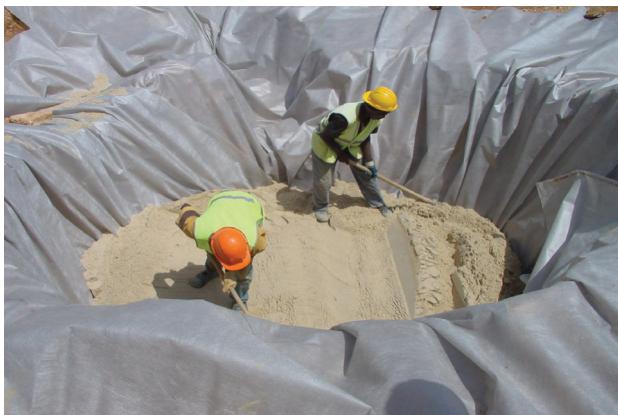
6.
Cobertura e proteção do Forno do Zambujal.

Considerando que ambos os fornos ficaram cobertos pelo aterro da via rodoviária, foi efetuada a sua conservação preventiva ao nível do acondicionamento das estruturas, que foram previamente protegidas com rede geotêxtil e cobertas com areia lavada.

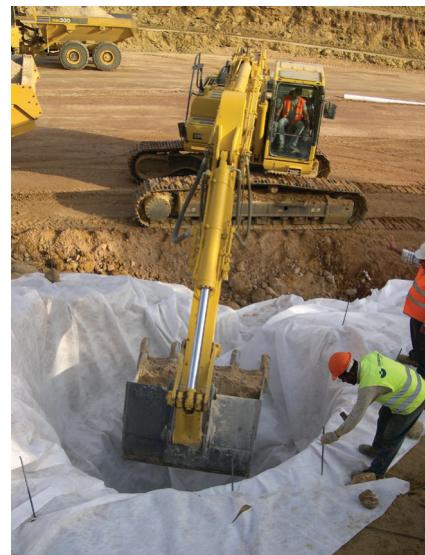
7.
Cobertura e proteção do Forno de Vale Casal do Mato.

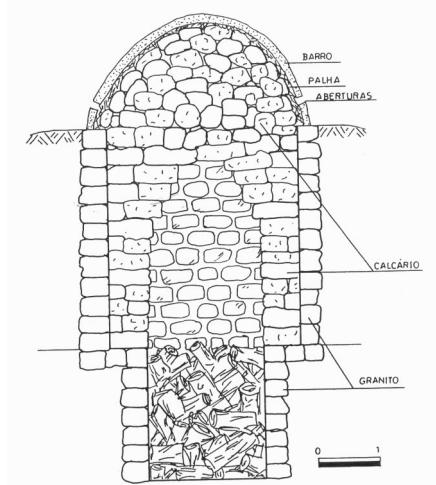
9.
Corte do forno de Trigaches
(adaptado de Margalha, 1997: 12, fig. 3).

Os fornos de caldeira correspondem à tipologia das estruturas do Zambujal e do Casal do Mato. Neste tipo de estruturas, o combustível é depositado no fundo do forno. Sobre o combustível dispõem-se as pedras calcárias, colocando-se as de maior dimensão no fundo e as de menor dimensão no topo, formando uma abóbada sobre-elevada em relação ao solo. Esta estrutura é totalmente coberta por palha e revestida por uma camada de barro (a palha impede que o barro se cole à cal).

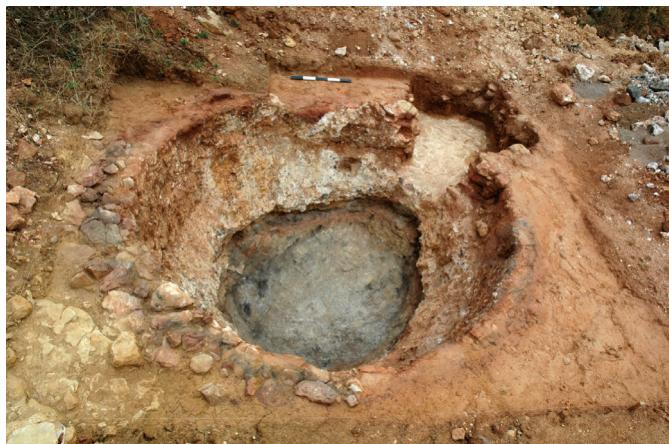
11. Aspetto geral do Forno do Zambujal após escavação.

O forno de cal registado nas imediações do Zambujal apresenta uma planta circular, com a entrada voltada a nordeste, e estava encaixado no substrato rochoso, motivo pelo qual a base do interior do forno se encontrava a uma cota bastante inferior comparativamente à plataforma de laboração. As paredes são de pedra seca ligadas apenas por uma argila de fraca refração. Aliás, apoia esta possibilidade o facto de, no interior do forno, se ter registado uma camada com abundantes pedras de média dimensão, envolvidas nessa argila, apresentando, algumas, indícios de exposição permanente ao fogo. Os mesmos vestígios de exposição ao fogo foram constatados nas próprias paredes do forno, uma vez que a face das pedras voltada para o interior apresentava uma considerável vitrificação. Esta situação deveu-se ao facto de a maioria desses elementos pétreos corresponderem a arenitos, elemento geológico facilmente vitrificável.

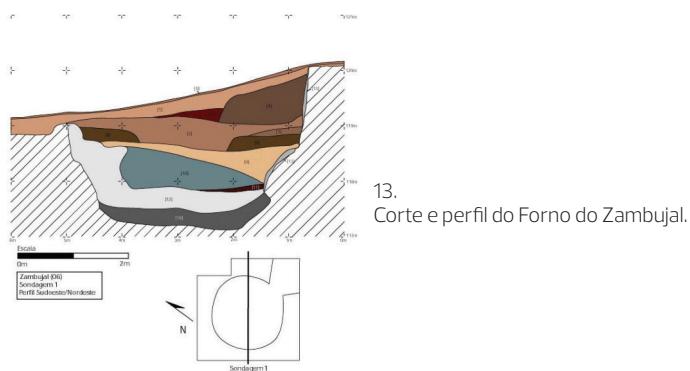
13.
Corte e perfil do Forno do Zambujal.

Como dizíamos, o forno do Zambujal é constituído por uma única câmara, de planta circular, com um evidente estrangulamento na zona do cintel. Porém, neste caso trata-se apenas de uma protuberância e não de um degrau evidente. Ao nível do chão, coincidente com a zona intermédia do interior do forno, seguramente localizar-se-iam olhais, orifícios que se destinavam a controlar a entrada de oxigénio para o interior do forno, mas, sobretudo, para a expulsão dos gases resultantes da combustão²⁰.

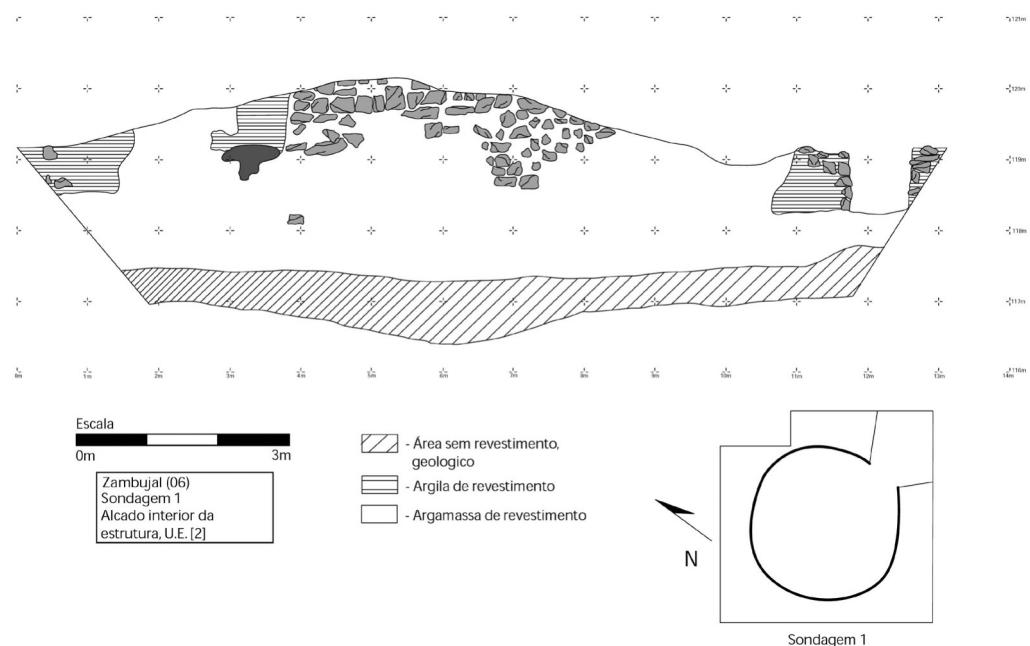
14.
Alçado interior do Forno do Zambujal.

A julgar pela estratigrafia detetada, esta camada de combustível deveria colmatar toda a base da câmara até à altura do cintel. A partir dessa cota a carga do forno seria intercalada por sucessivos anéis de pedra carbonatada e combustível, que assentavam sobre o cintel, embora o mais frequente fosse uma carga diferenciada de combustível, primeiro, e de pedra carbonatada, depois.

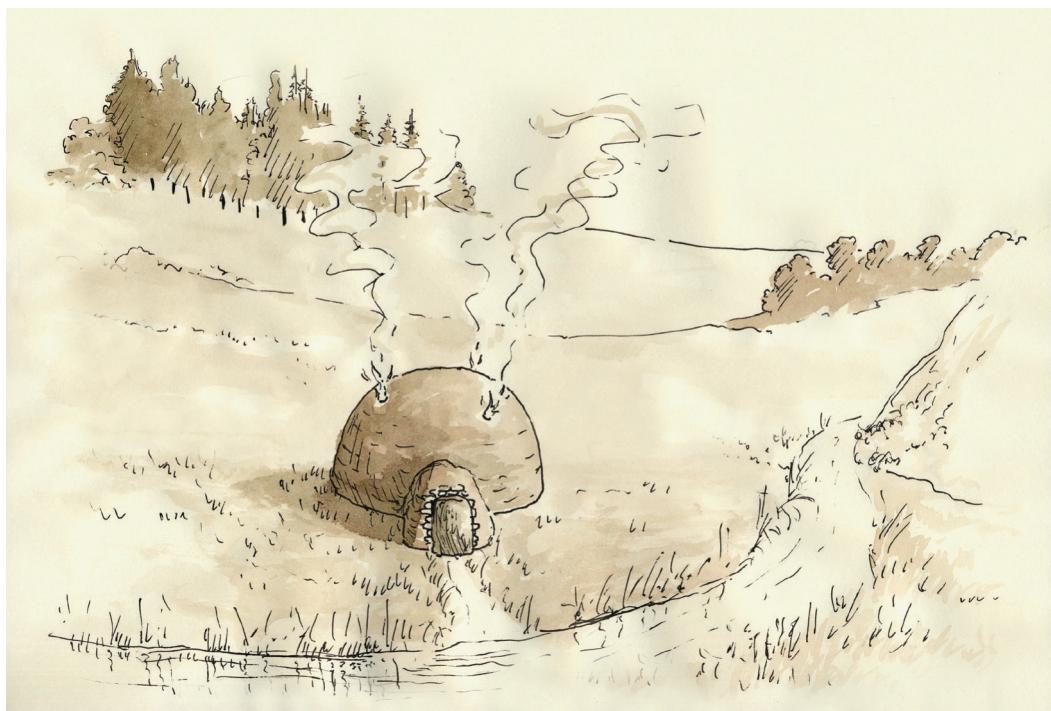
18.
Reconstrução hipotética do forno do Zambujal (autoria Pedro Ramos).

Em altura, a estrutura deveria desenvolver-se em cúpula, desconhecendo-se se era aberta, para introdução dos elementos necessários, ou se estaria selada. Seguramente que, na parte oposta à entrada do forno, existia uma plataforma elevada que facilitava o acesso à cúpula do forno, uma vez que, quer a matéria-prima, quer o combustível, deveriam ser introduzidos pela parte superior do forno. Assim, não se pode excluir a possibilidade de a cúpula corresponder a uma zona que seria montada e desmontada¹⁸, situação particularmente frequente no caso de fornos de cal de utilização sazonal.

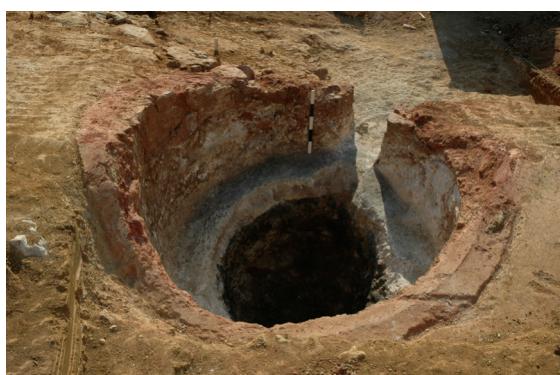
20.
Vista de topo do Forno do Vale Casal do Mato.

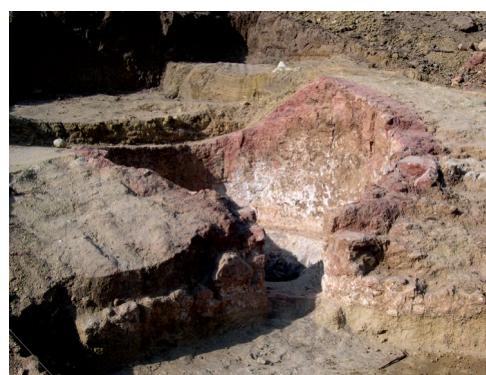
21.
Vista da entrada do Forno do Vale Casal do Mato.

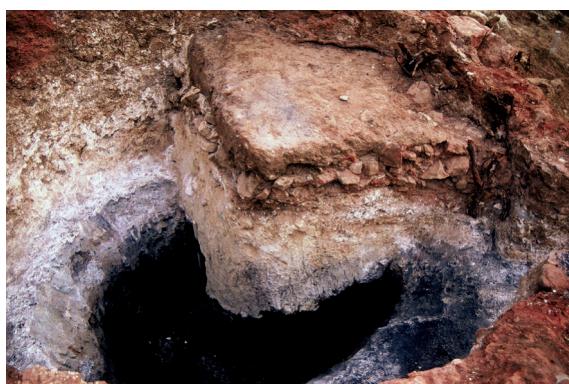
22.
Vista em corte do depósito de cal (U.E.8).

A última fornada de cal ainda se encontrava no interior do forno. Constituída por um depósito de cal, muito compacto, com quase 1 m de espessura máxima, onde se verificam inclusões de pedras calcárias não completamente cozidas e pedras de cal, com tonalidades de branco esverdeado e branco amarelado.

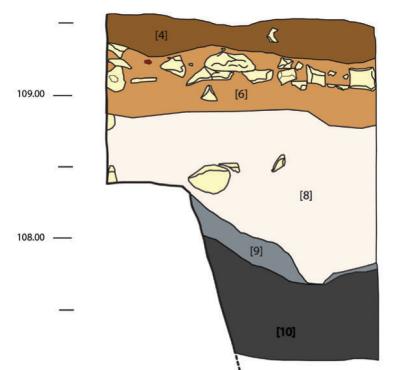
23.
Perfil interno norte do Forno de Vale Casal do Mato.

Vale Casal do Mato
Forno de Cal
Perfil Interno Norte

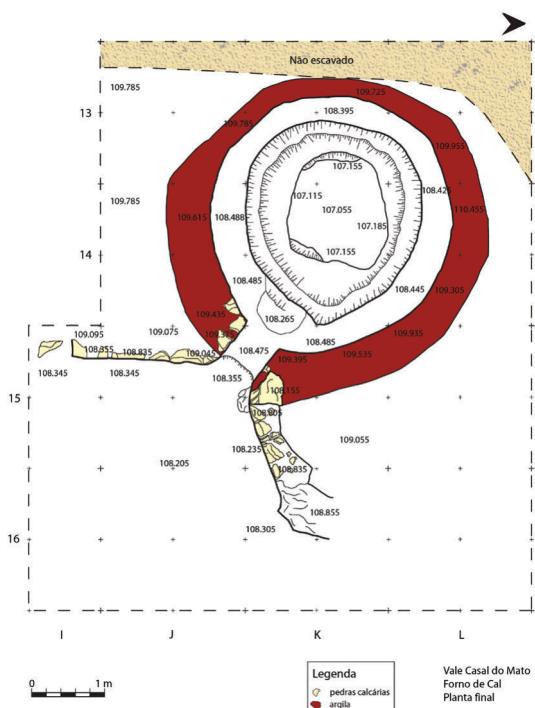
27.
Planta final do forno de Vale Casal do Mato.

A escavação do forno de Vale de Casal do Mato permitiu pôr a descoberto uma estrutura de combustão relativamente bem conservada. Escavado no afloramento rochoso, acompanhava o desnível da vertente da encosta, pelo que terá sido necessário altear/nivelar parte da estrutura com uma "parede" em argila.

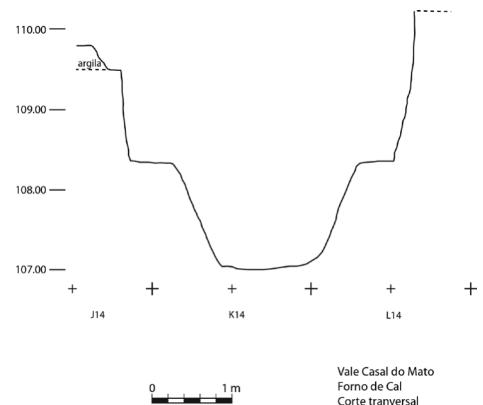
28.
Corte transversal do forno de Vale Casal do Mato.

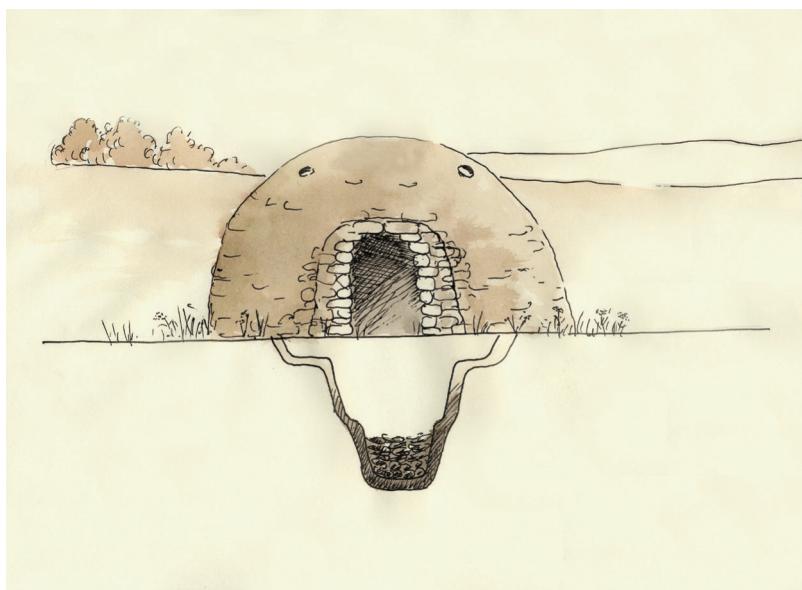
29.
Reconstrução hipotética
do Forno do
Vale Casal do Mato
(autoria Pedro Ramos).
