Benavente *Delete Est*

El paisaje patrimonial perdido de la Villa de Benavente

Clara Alonso Martín

El presente trabajo analiza la evolución de la ciudad de Benavente (Zamora) desde el punto de vista del concepto de paisaje patrimonial.

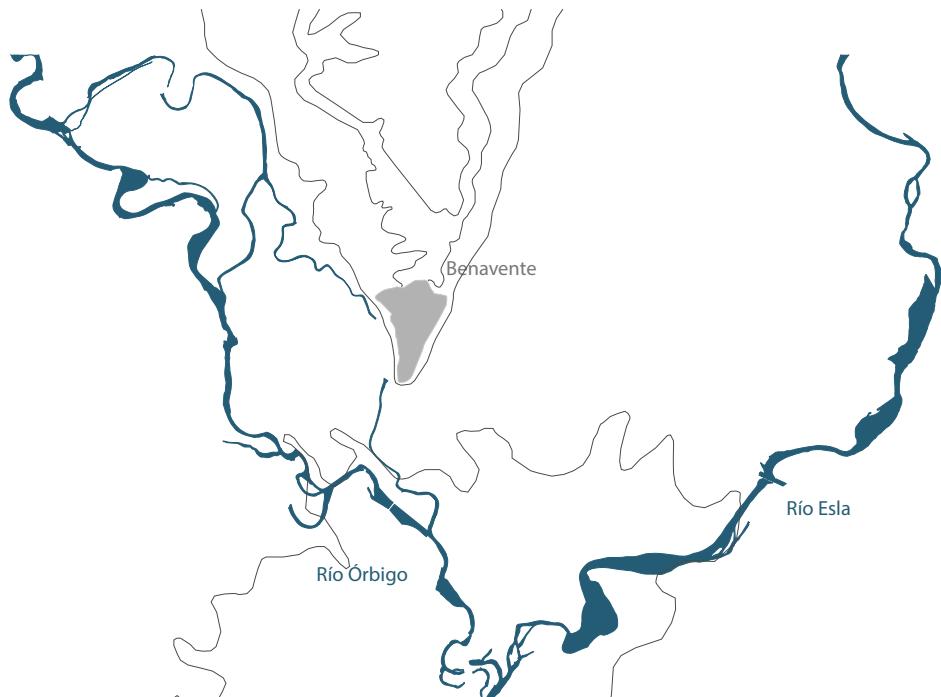
Figura 2. Plano esquemático de la hidrografía en torno a Benavente. Elaboración propia.

Esta denominación hace referencia a las cuencas que dibujan los cinco ríos que atraviesan la zona, el Esla y sus afluentes, Eria, Órbigo, Tera y Cea.

La villa se encuentra dentro de la Meseta Central, sobre una colina cuya altitud varía entre los 697 y 773 metros, rodeada por una extensa llanura que permite avistar la vega formada por la confluencia de los ríos Esla y Órbigo.

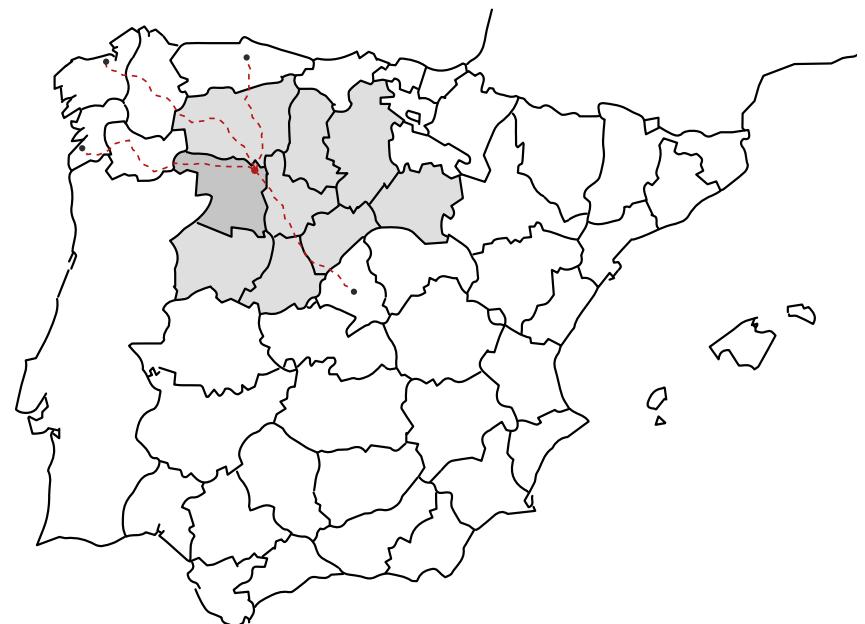
Figura 3. Plano esquemático de las comunicaciones de Benavente. Elaboración propia.

Su ubicación en la península, ha sido determinante para consolidarla históricamente, como un importante nudo de comunicaciones entre el norte y el centro del territorio.

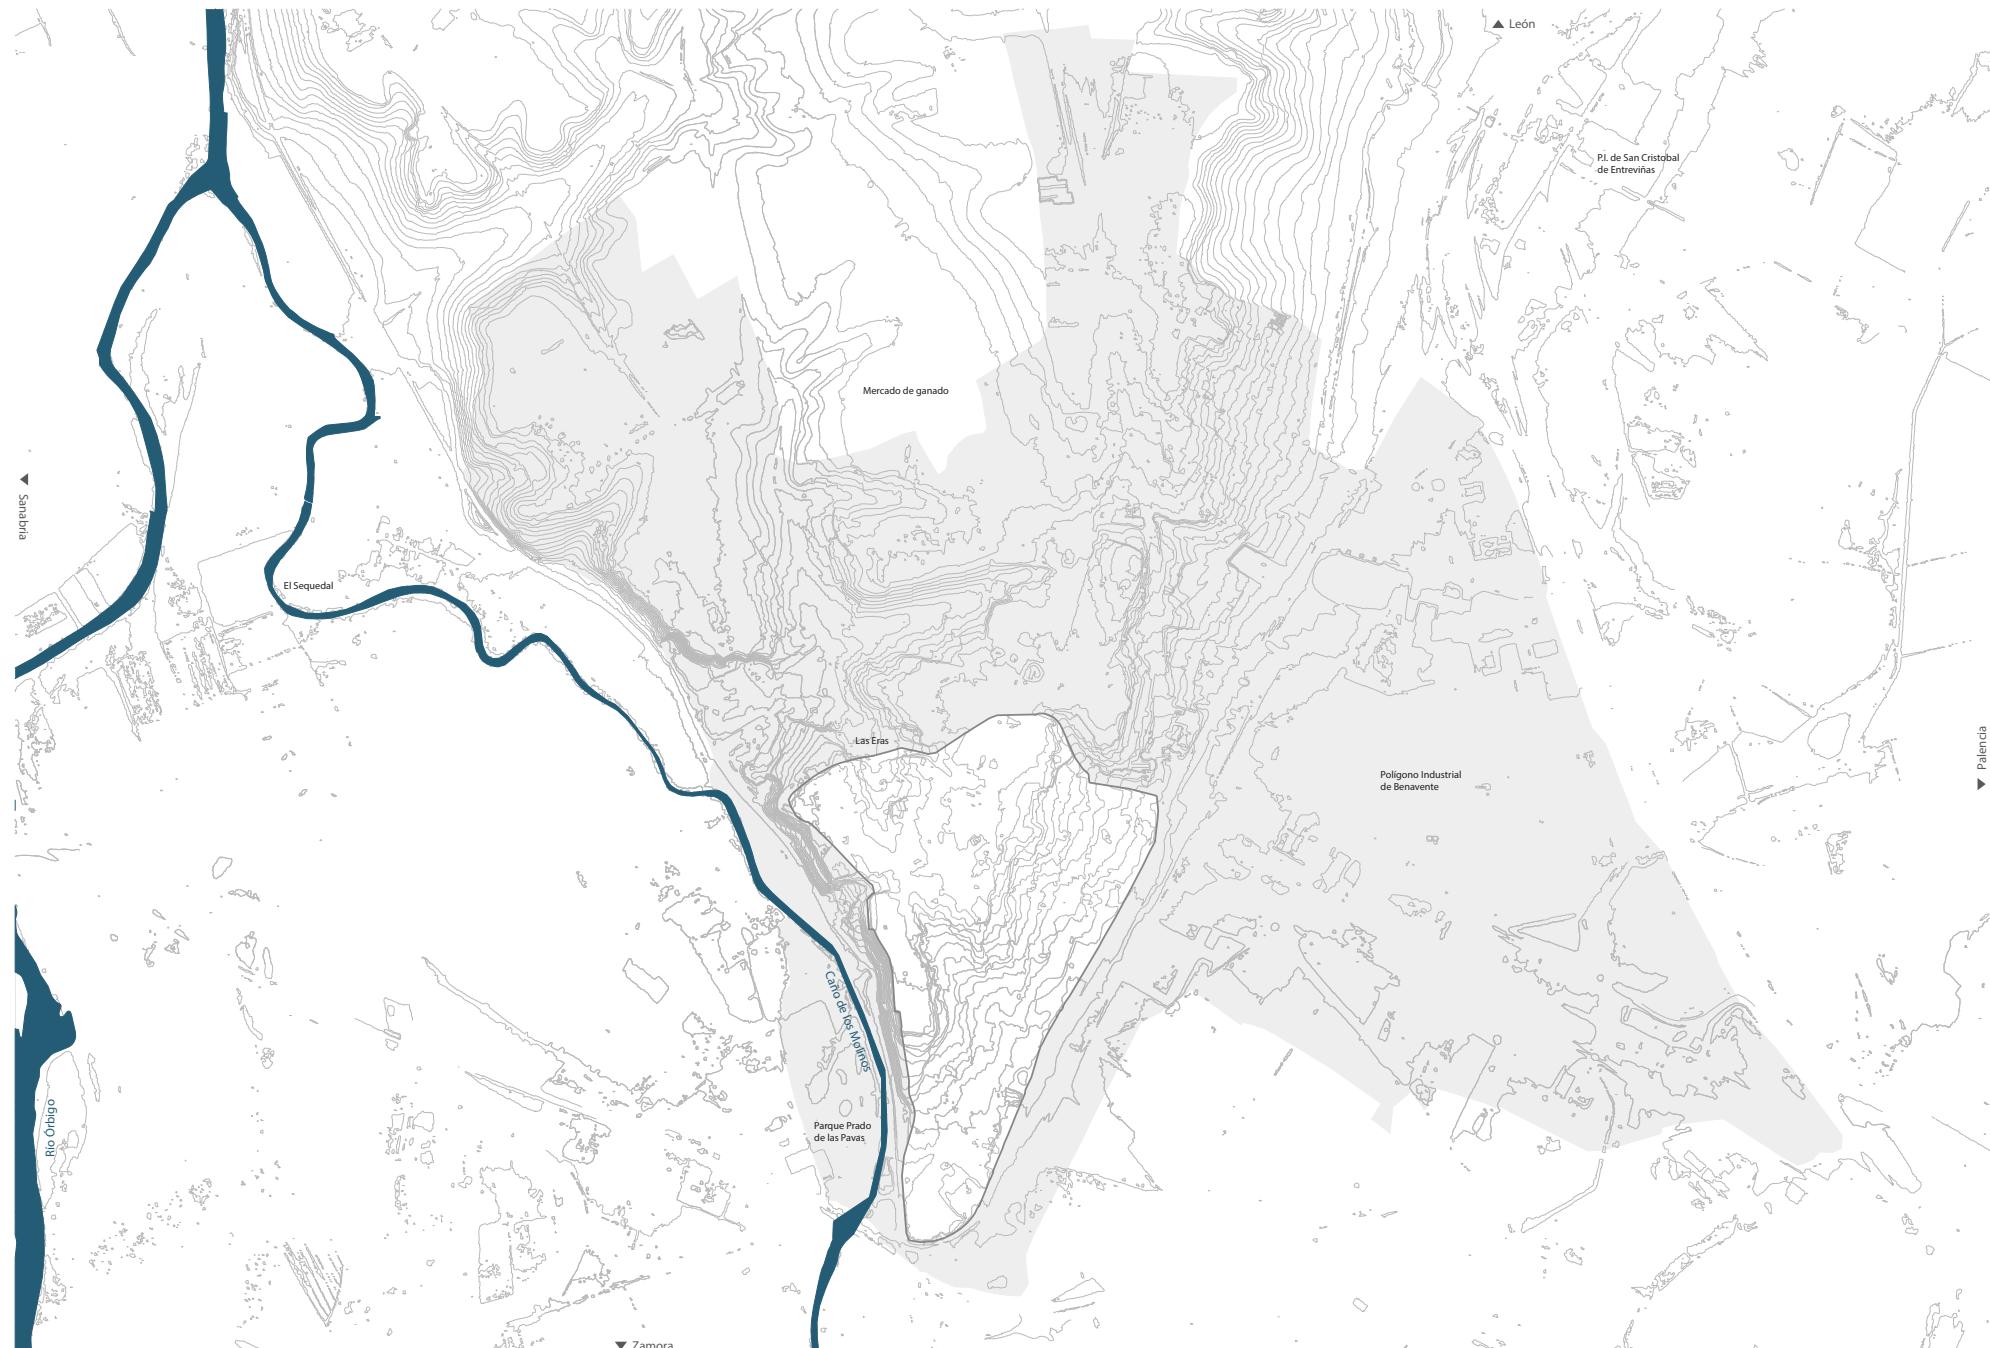
Figura 4. Plano topográfico de Benavente (casco histórico y área actual). Elaboración propia

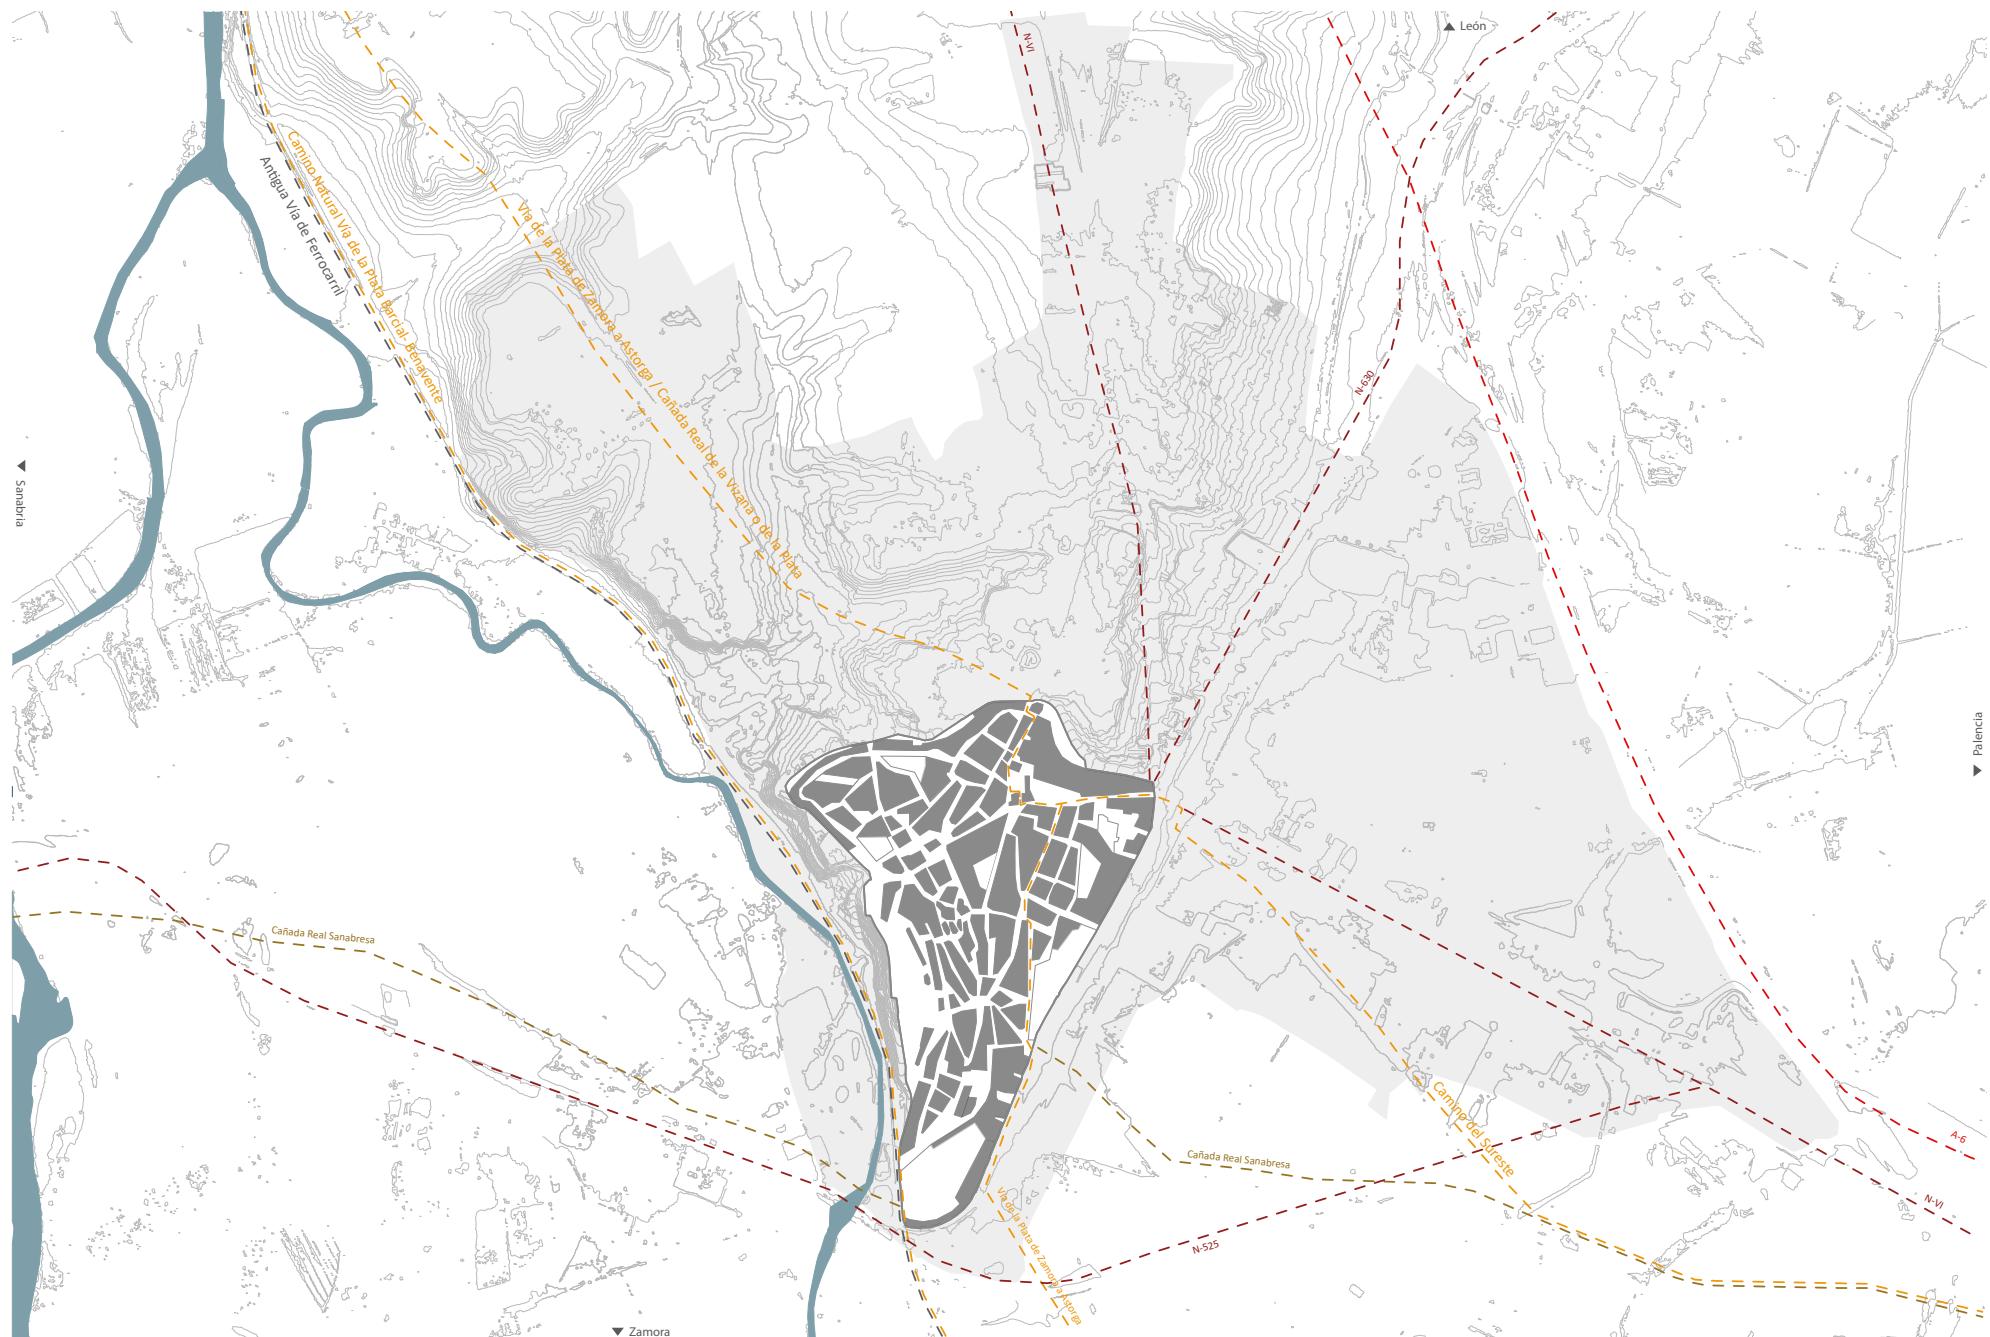
Figura 5. Plano de vías, rutas y cañadas sobre parcelario antiguo. Elaboración propia a partir de información obtenida del IGN.

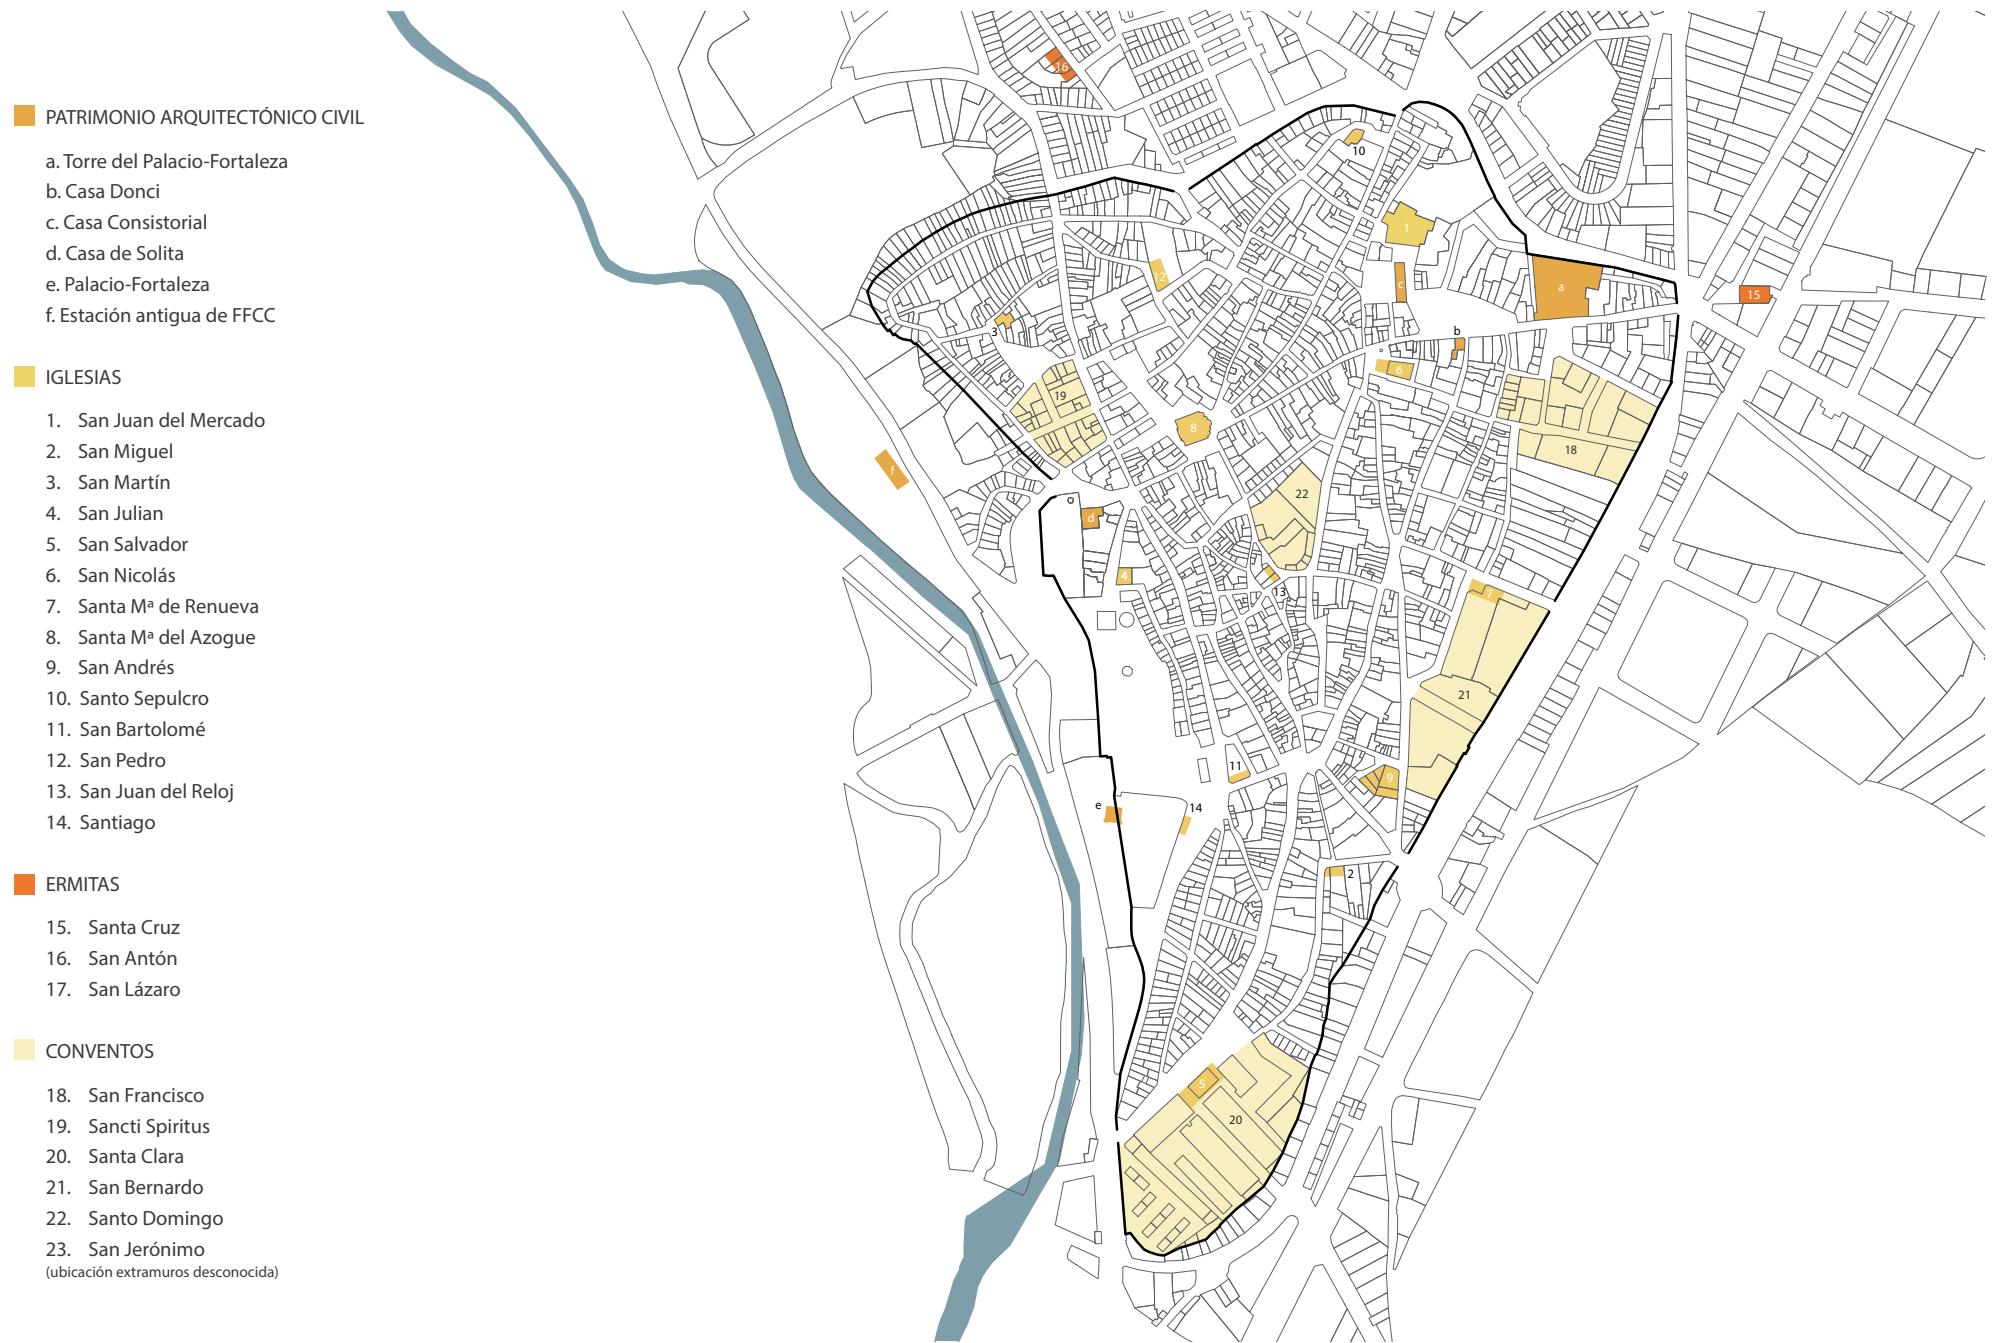
Figura 18. Plano de patrimonio arquitectónico, existente y desaparecido, sobre parcelario actual. Elaboración propia.

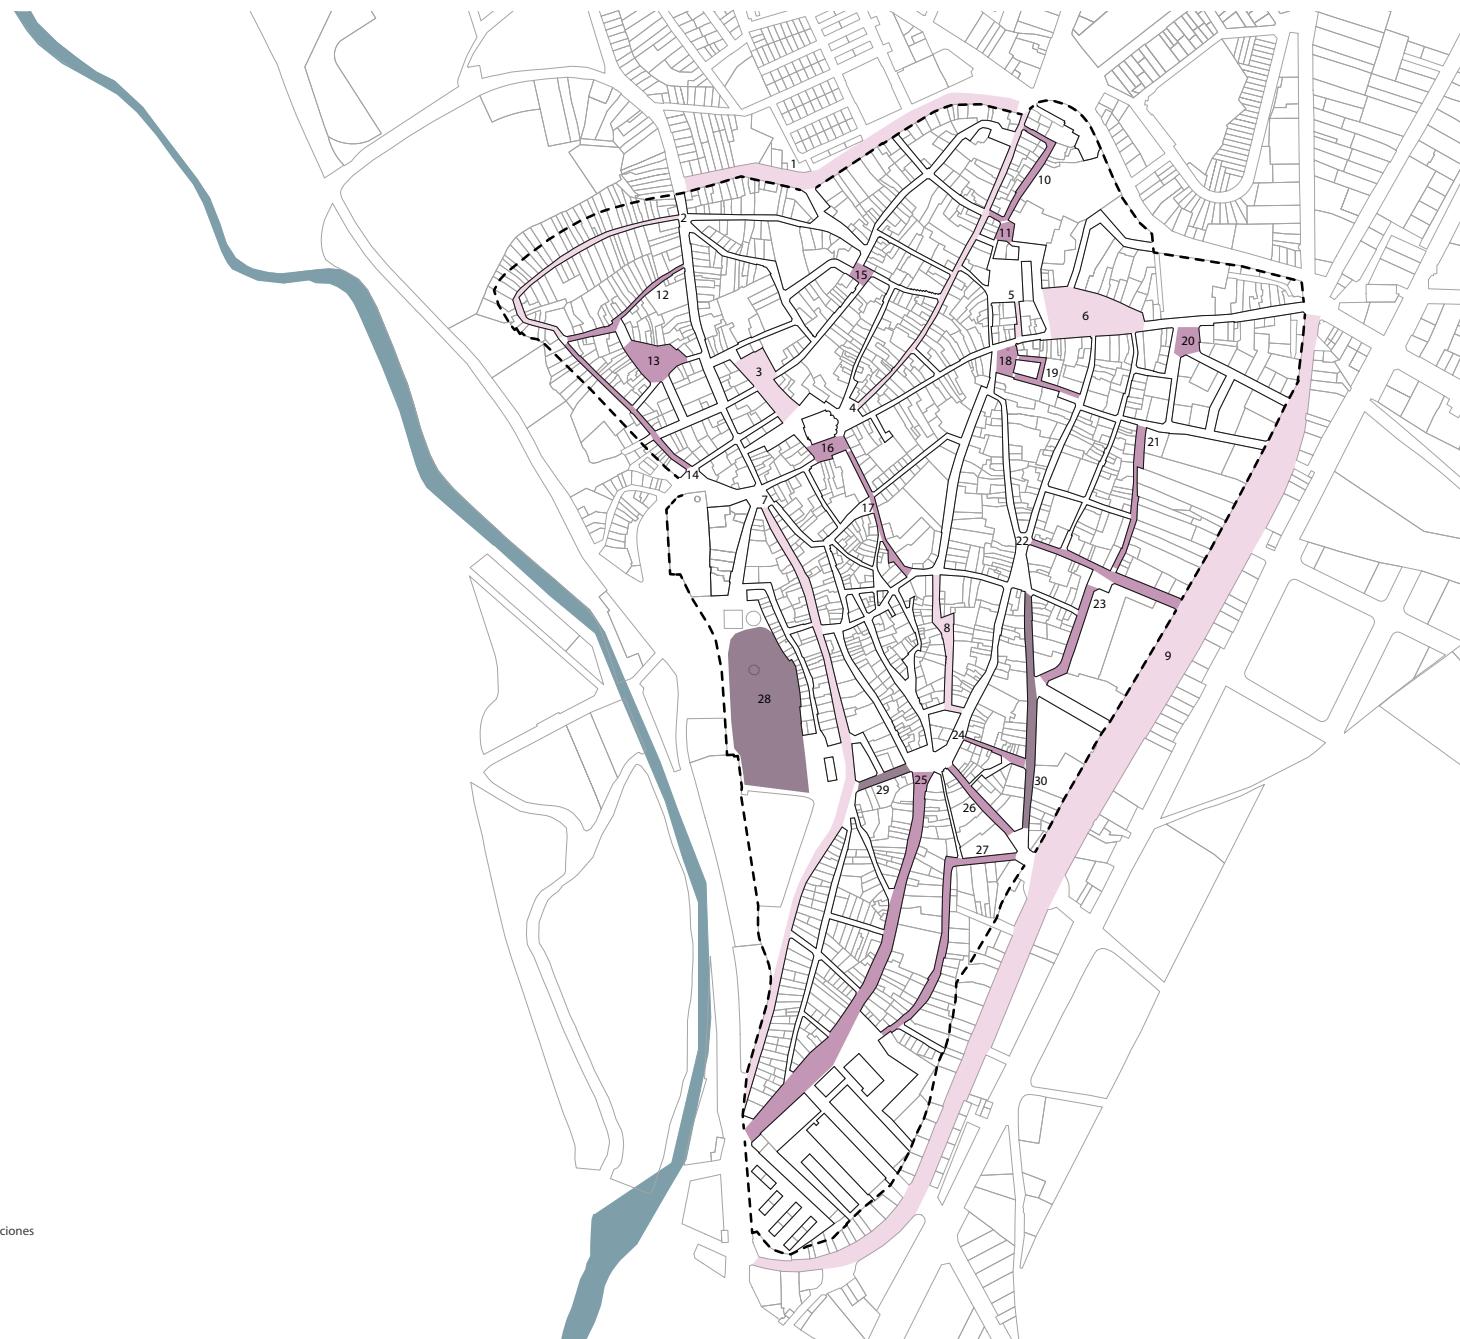
- POR OFICIOS**
- 1) C. de las Heras
 - 2) C. de las estemeñas *1
 - 3) Plaza de la madera
 - 4) C. Herreros
 - 5) C. de las carnicerías
 - 6) Plaza del grano
 - 7) C. de los carros
 - 8) Rda. de los pelambres *2
 - 9) Avda. El Ferial
- POR EDIFICIOS RELIGIOSOS**
- 10) C. de San Juan
 - 11) Plazuela de San Juan
 - 12) C. de San Martín
 - 13) Plaza de San Martín
 - 14) C. de la Sinoga
 - 15) Plaza de San Antón
 - 16) Plaza de Santa María
 - 17) C. de Santo Domingo
 - 18) Corrillo de Sán Nicolás
 - 19) Pasaje San Nicolás
 - 20) Plaza de San Francisco
 - 21) C. Ronda de San Francisco
 - 22) C. Renueva
 - 23) C. Ronda de San Bernardo
 - 24) C. San Andrés
 - 25) C. Santa Clara
 - 26) C. del agujero de San Andrés
 - 27) C. de San Miguel
- POR CONSTRUCCIONES CIVILES**
- 28) La mota *3
 - 29) Tr.^a de la puerta de Santiago *4
 - 30) Cuesta del portillo de San Andrés

Figura 19. Plano de topónimos sobre parcelario actual. Elaboración propia.

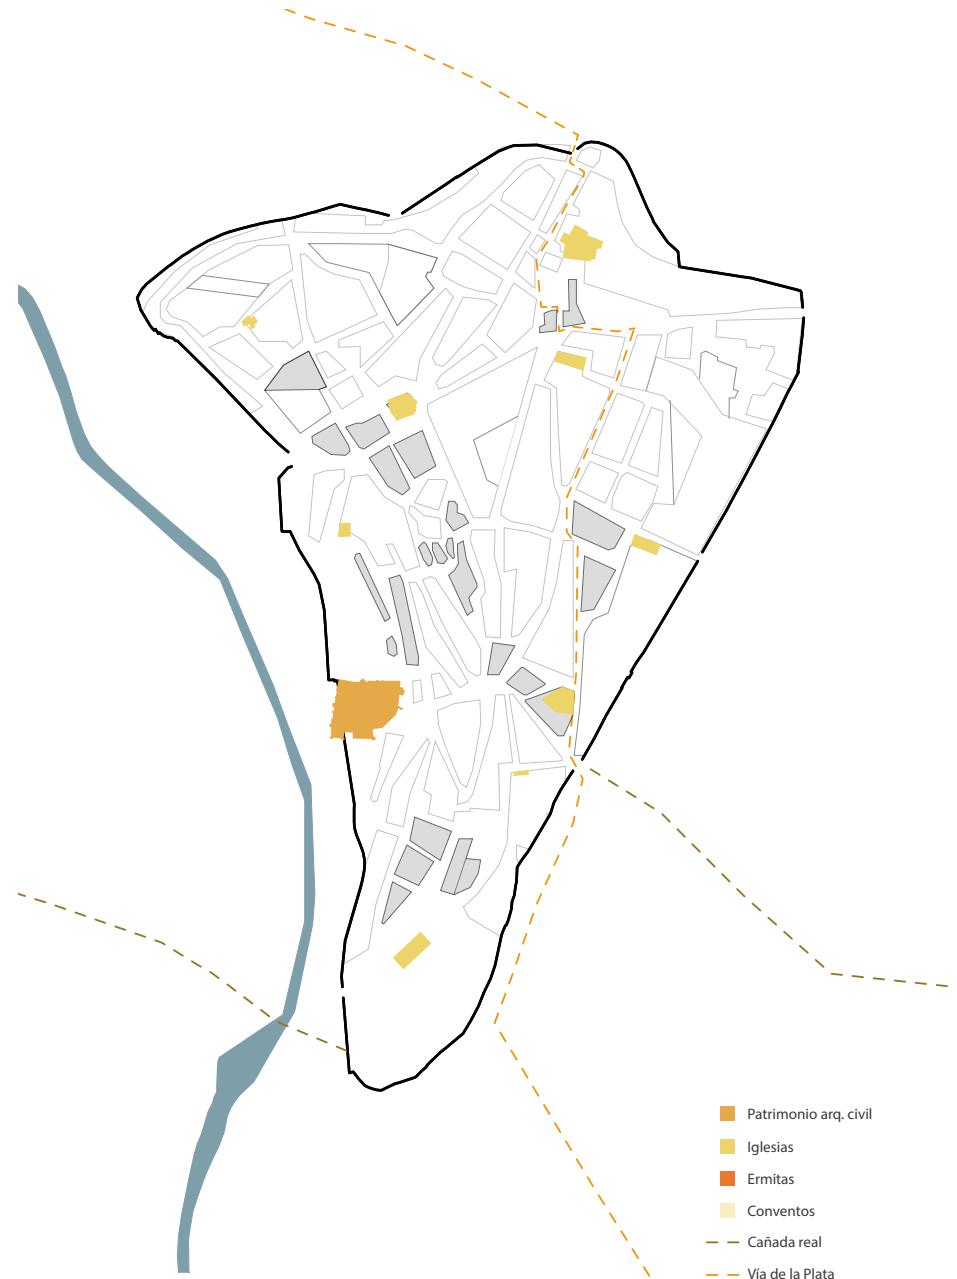
Figura 20. Plano hipótesis S.XIII. Elaboración propia.

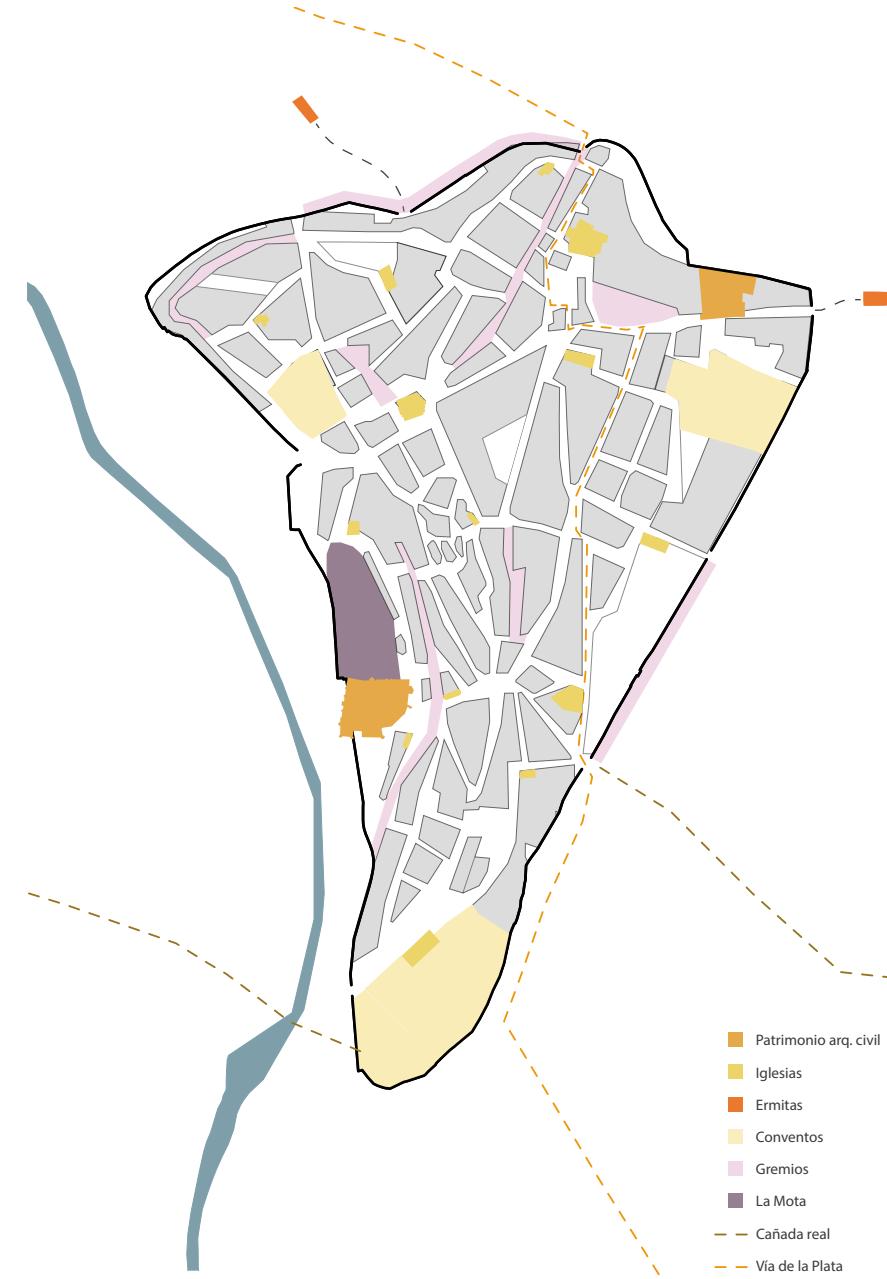
Figura 21. Plano hipótesis S.XV. Elaboración propia.

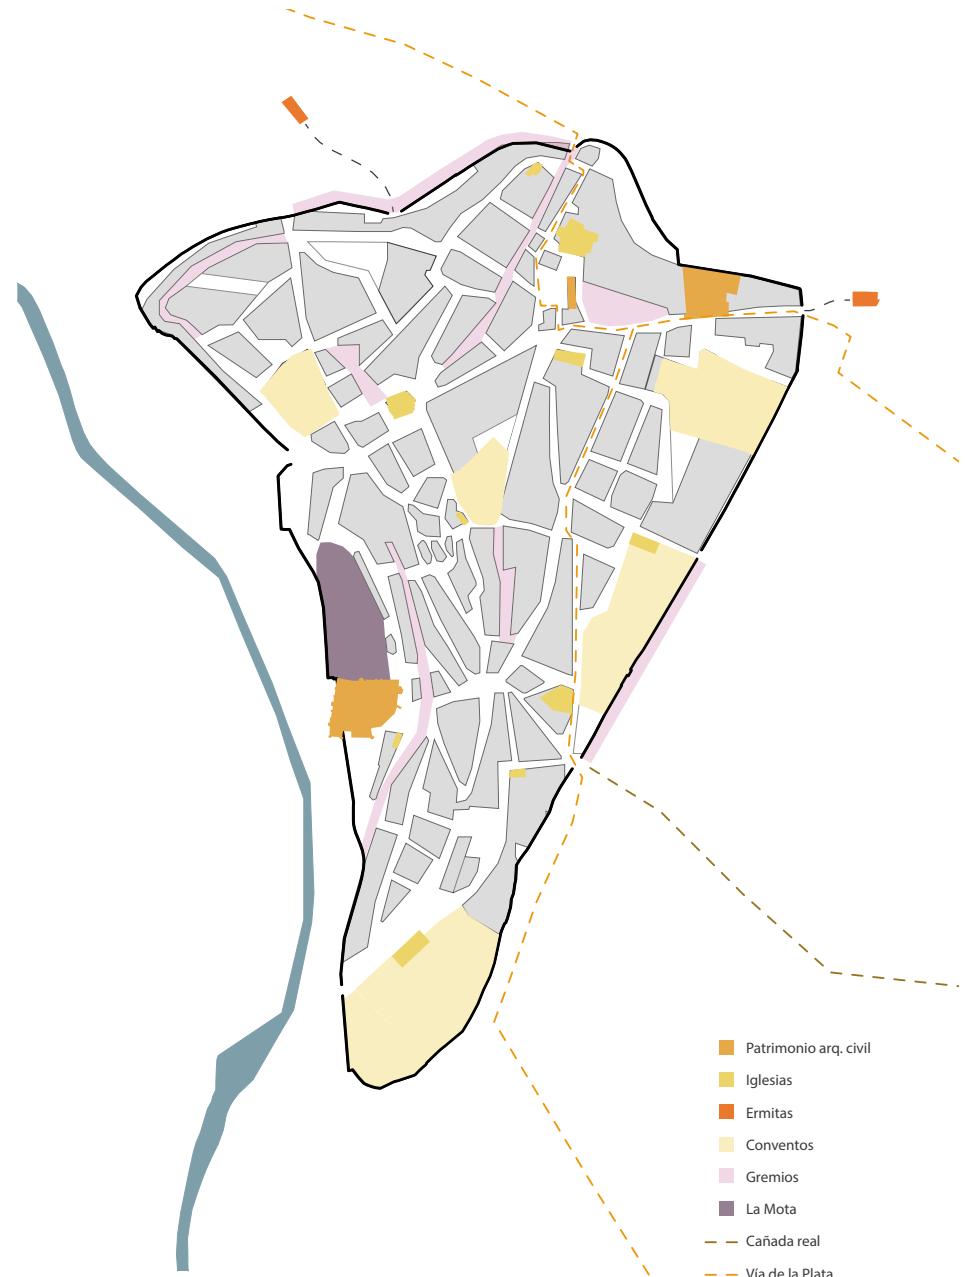
Figura 22. Plano hipótesis S.XVIII. Elaboración propia.

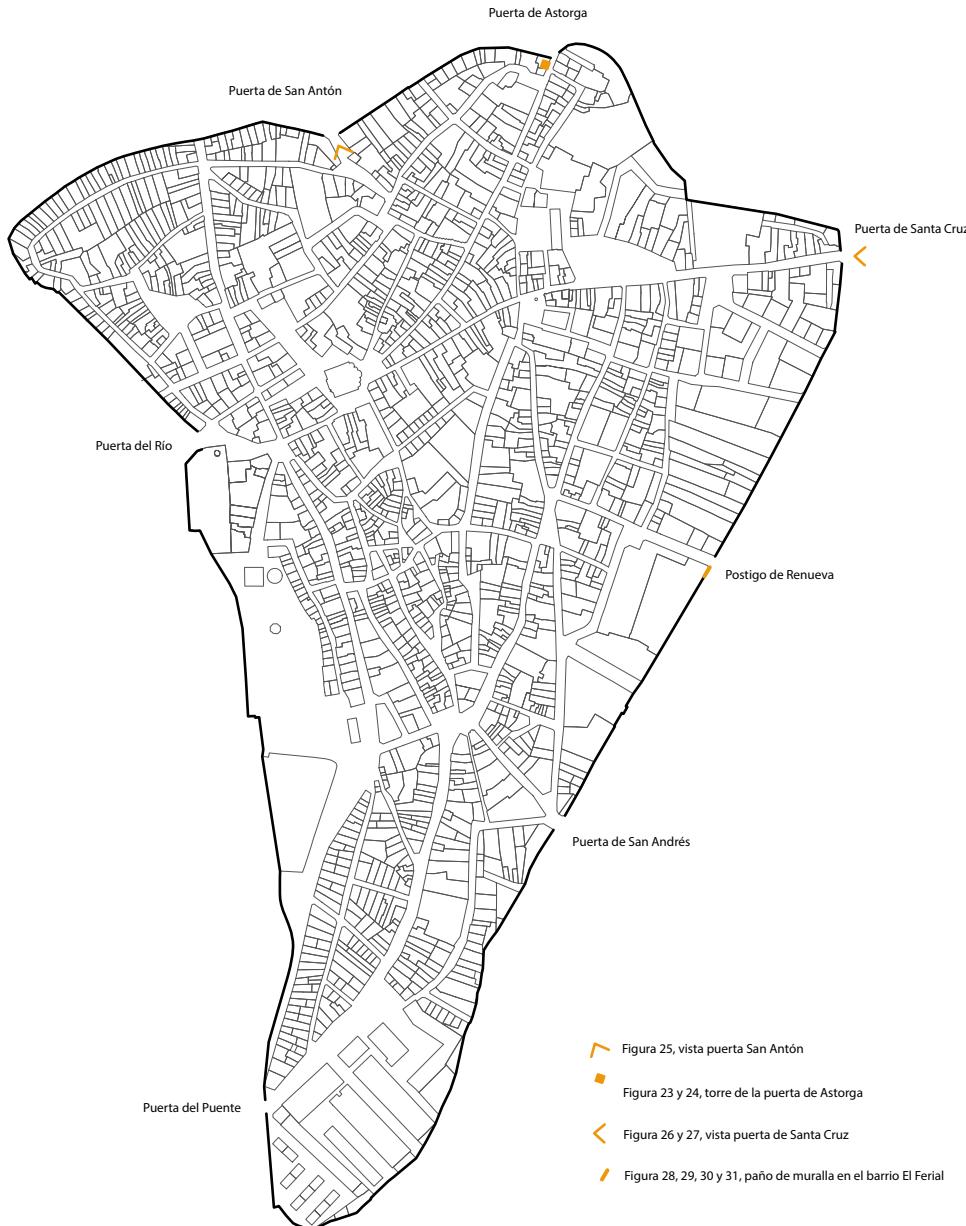
Figura 24. Plano del trazo y puertas de la muralla. Señalizando aquellas zonas con información más detallada. Elaboración propia.

El adobe por su parte, se utilizó tanto en la construcción de las almenas como para las reparaciones necesarias tras las lluvias que, por la topografía de la villa y la ausencia de alcantarillado, causaban daños en los tapias.

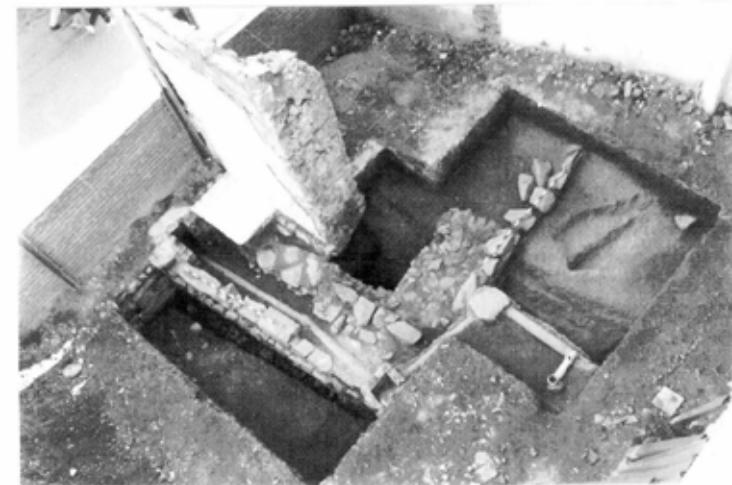
Figura 25. Fotografía general de los muros de la torre de la puerta de Astorga. Artículo en *Anuario 1999 instituto de estudios zamoranos Florian Ocampo*, pg. 53.

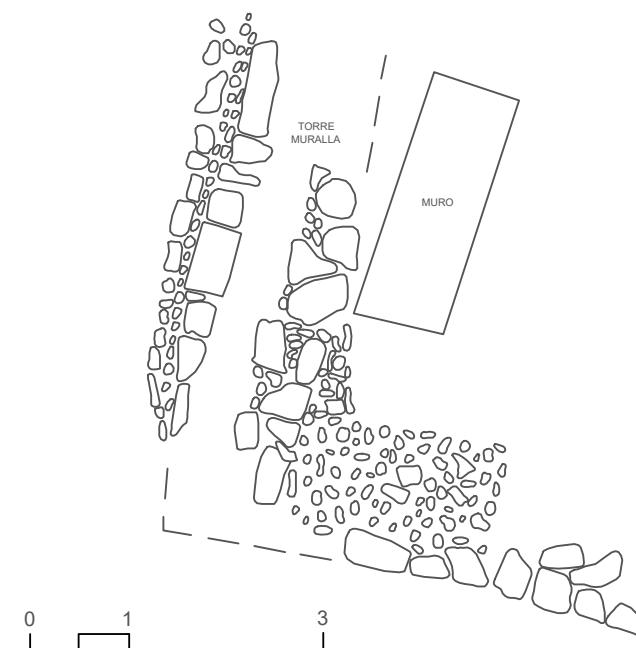
Figura 26. Planta general de la excavación arqueológica. Elaboración propia a partir del levantamiento en el Anuario 1999, pg.47.

El material principal empleado para su levantamiento fue el barro, tanto en forma de tapial como adobe.

A su vez, la cerca tenía diversas torres, cubos o caramachones, para su defensa. Posiblemente estas fueran de planta cuadrada, como el caramachón hallado en la puerta del Sepulcro.

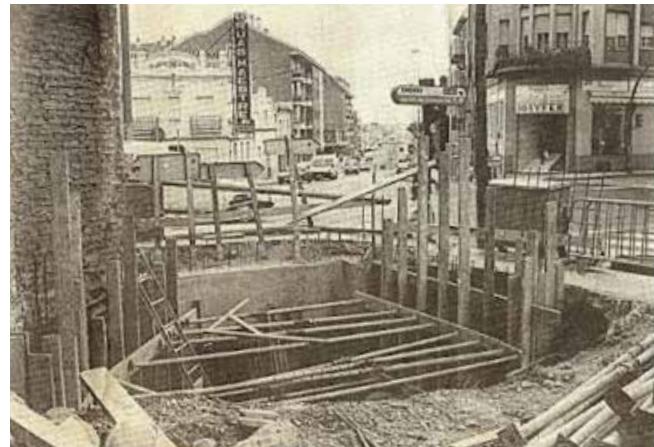
Figura 29. Fotografía excavación de la puerta de Santa Cruz.

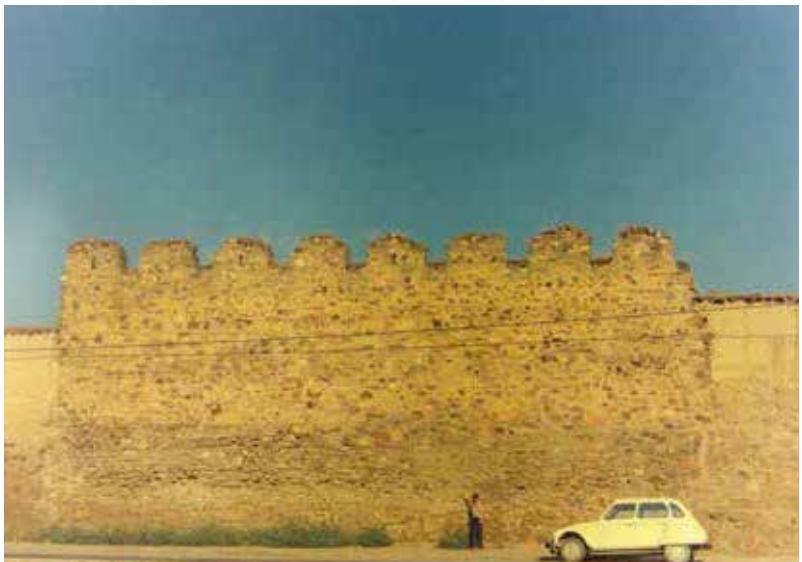
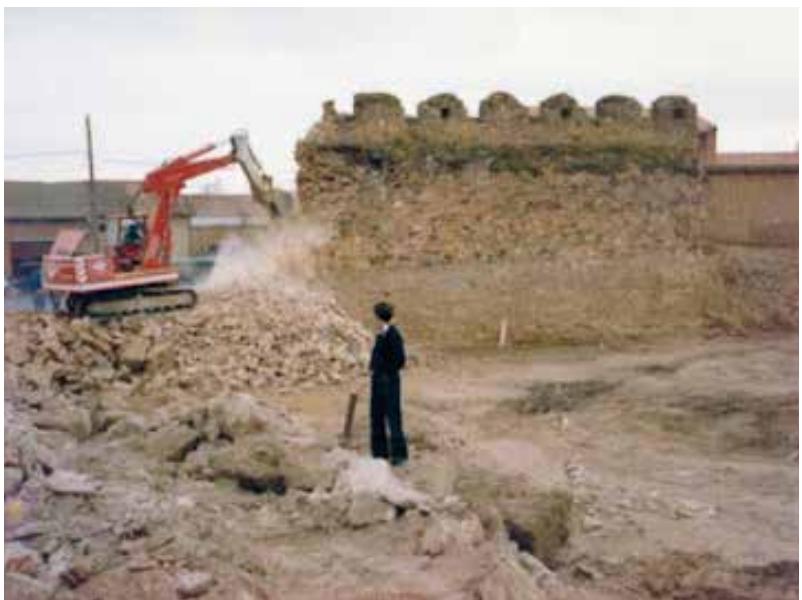
Figura 30 y 31. Fotografías de un paño de muralla hacia 1970 y su derribo en 1976. Proporcionadas por el CEB Ledo del Pozo.

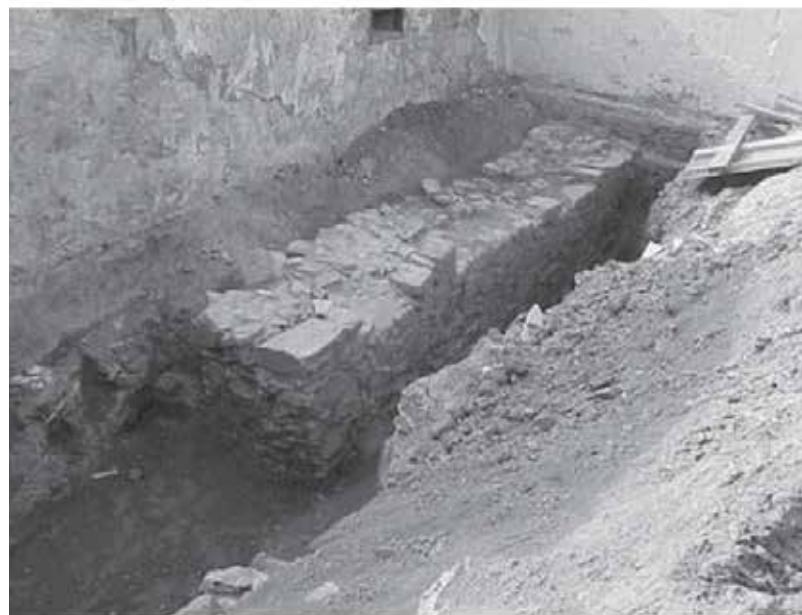
Figura 33. Fotografía de los cimientos de la muralla en El Ferial, H. Larrén.

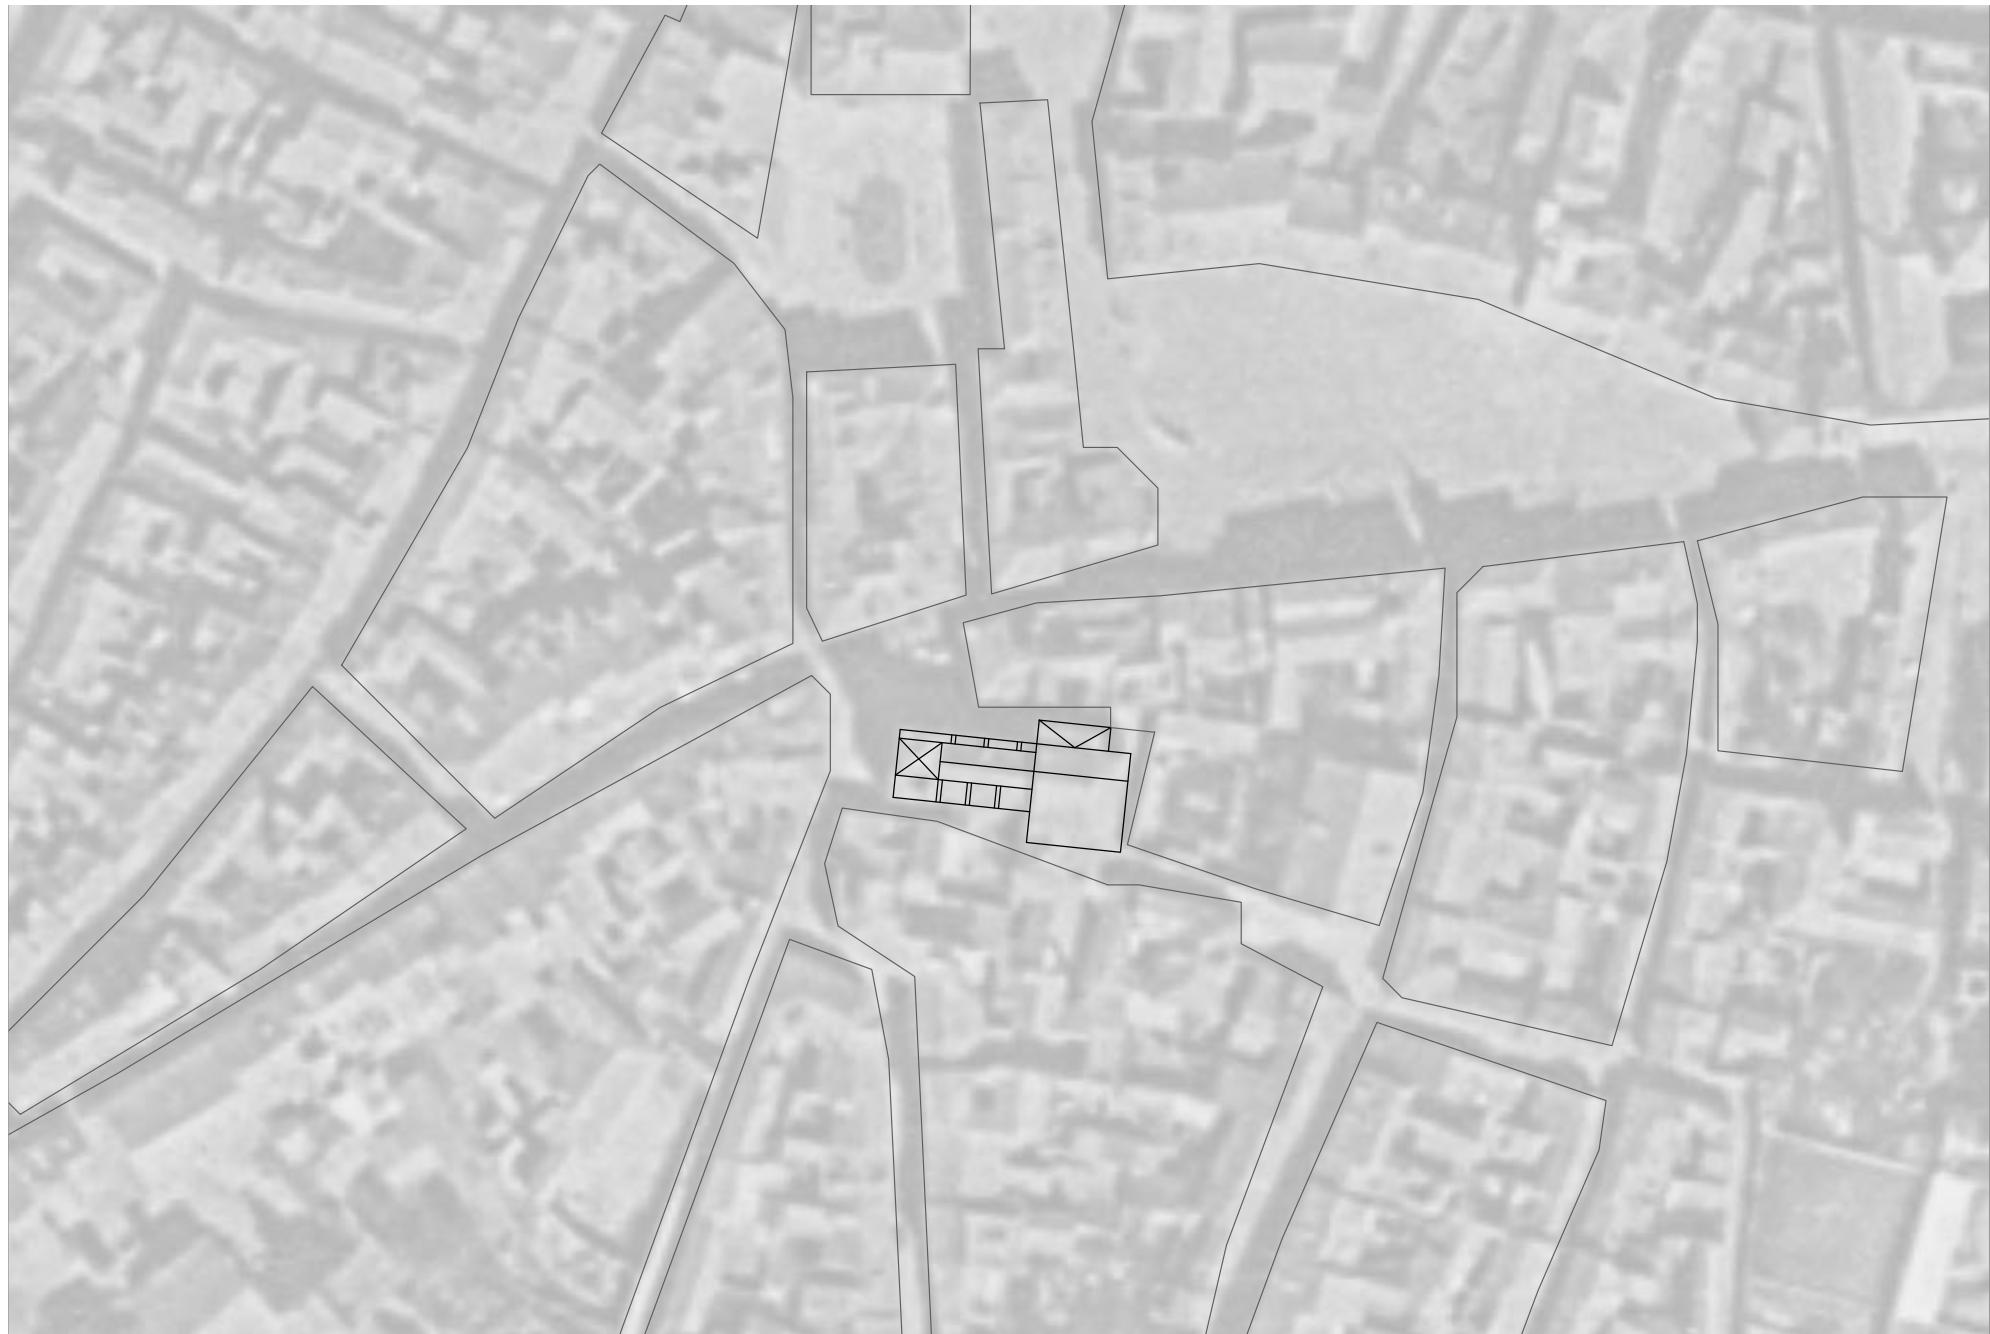
Figura 37. Plano de implantación de la iglesia de San Nicolás sobre fotografía aérea de 1956-57. Elaboración propia.

Hacia 1926 el periódico “Heraldo de Zamora”¹⁷ apuntaba al mal estado de conservación de la iglesia y que por ende había sido clausurada.
