Benavente *Delete Est*

El paisaje patrimonial perdido de la Villa de Benavente

Clara Alonso Martín

El presente trabajo analiza la evolución de la ciudad de Benavente (Zamora) desde el punto de vista del concepto de paisaje patrimonial.

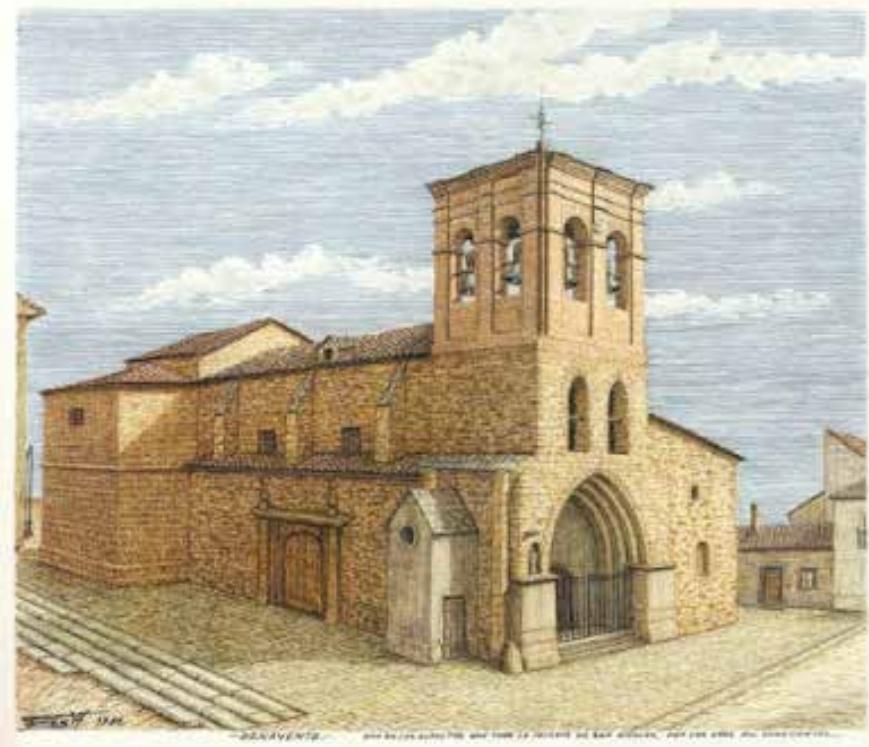
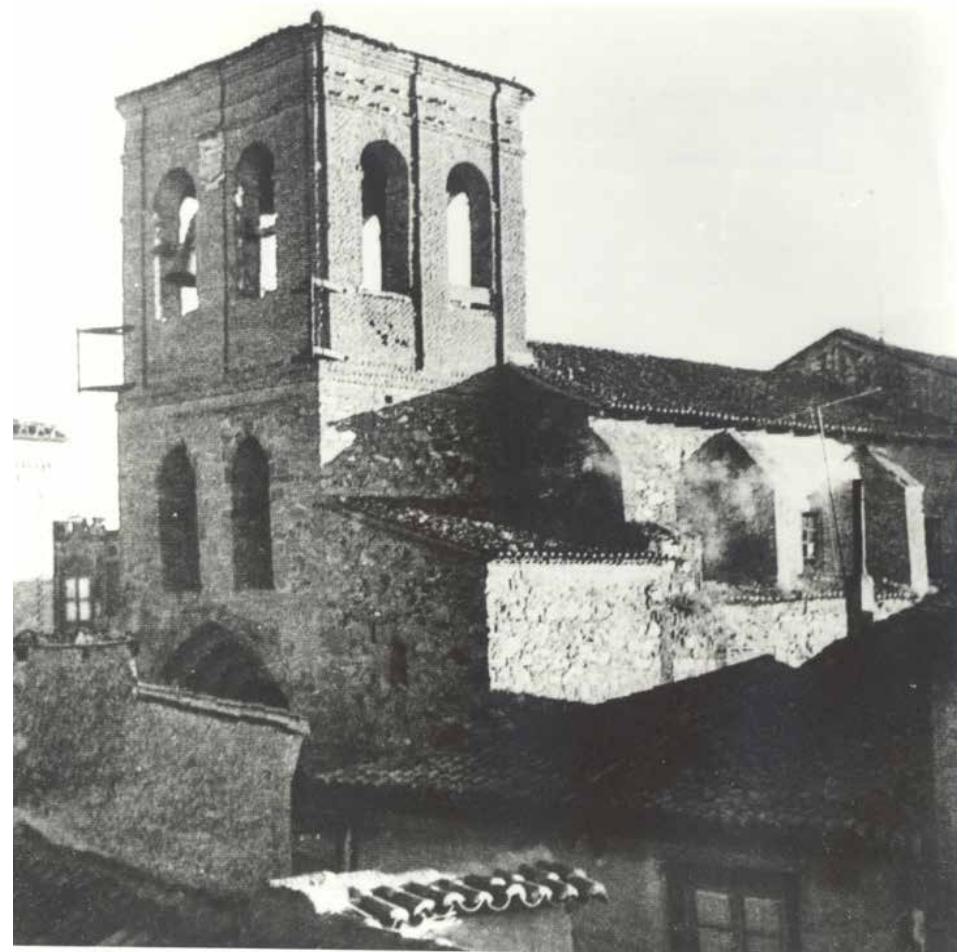
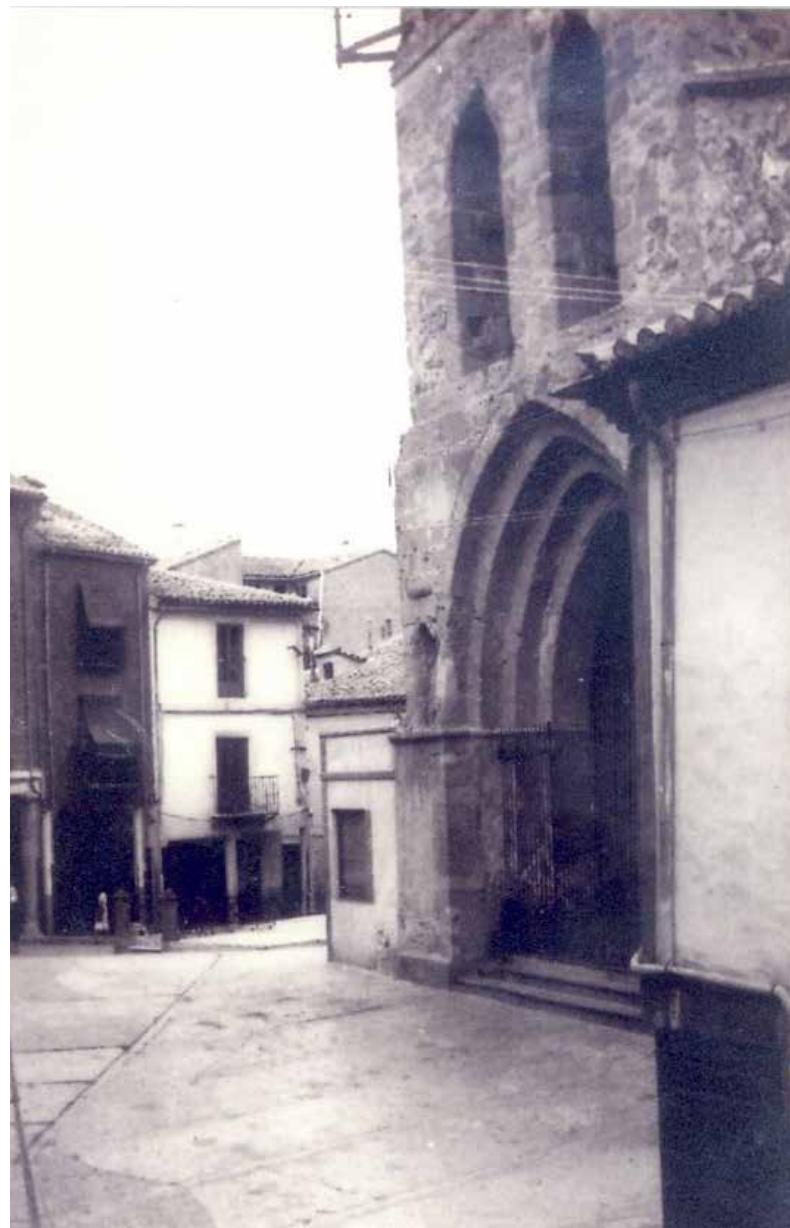
Figura 38. Plumilla de la Iglesia de San Nicolás, realizada por Tomás Viforcas.

Figura 39. Fotografía de la Iglesia de San Nicolás. CEB Ledo del Pozo.

Figura 40. Fotografía de la puerta de la Iglesia de San Nicolás.
CEB Ledo del Pozo.

Por último, en 1967 una entidad financiera de la época adquirió los terrenos correspondientes a San Nicolás, y esta fue derrumbada finalmente en 1968.

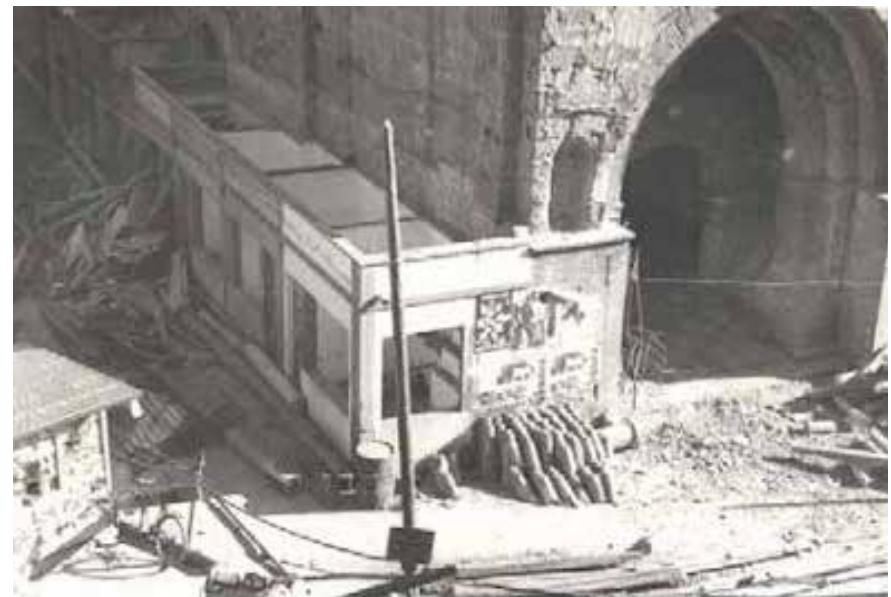
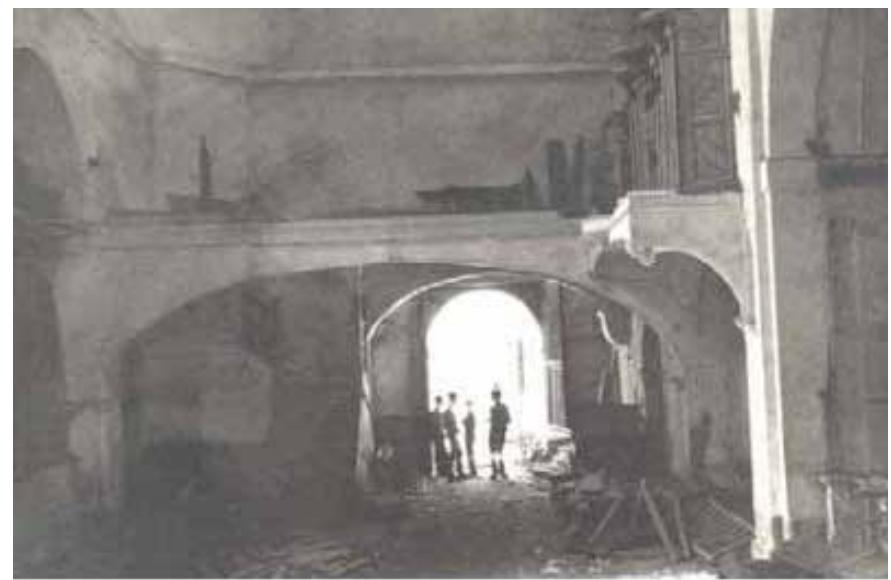
Figura 41 y 42. Fotografías de la entrada e interior de la Iglesia de San Nicolás en ruinas.

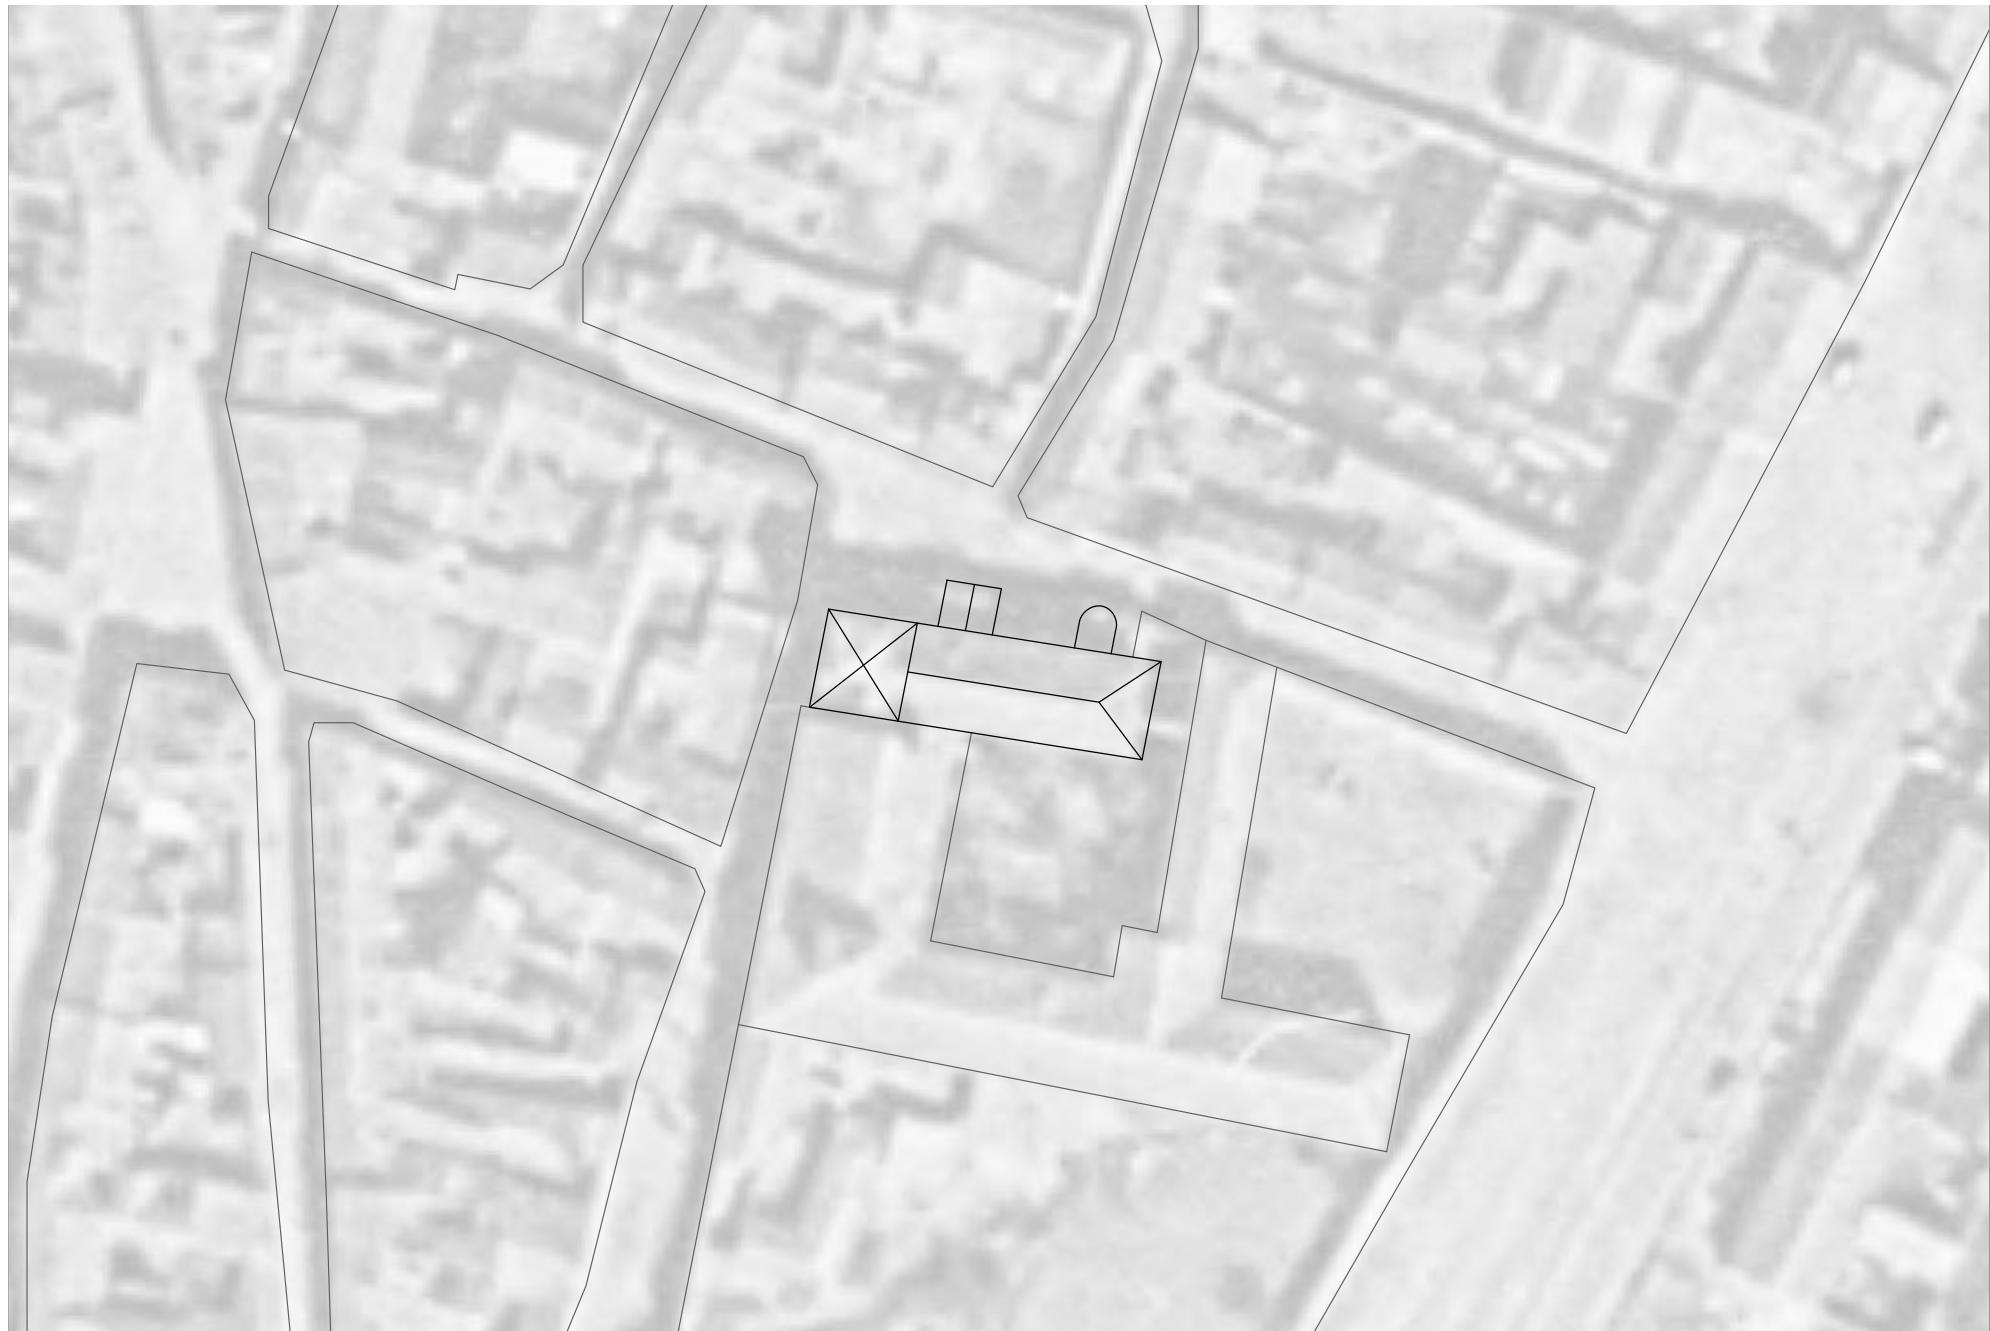
Figura 43. Plano de implantación de la iglesia de Santa María de Renueva sobre fotografía aérea de 1956-57. Elaboración propia.

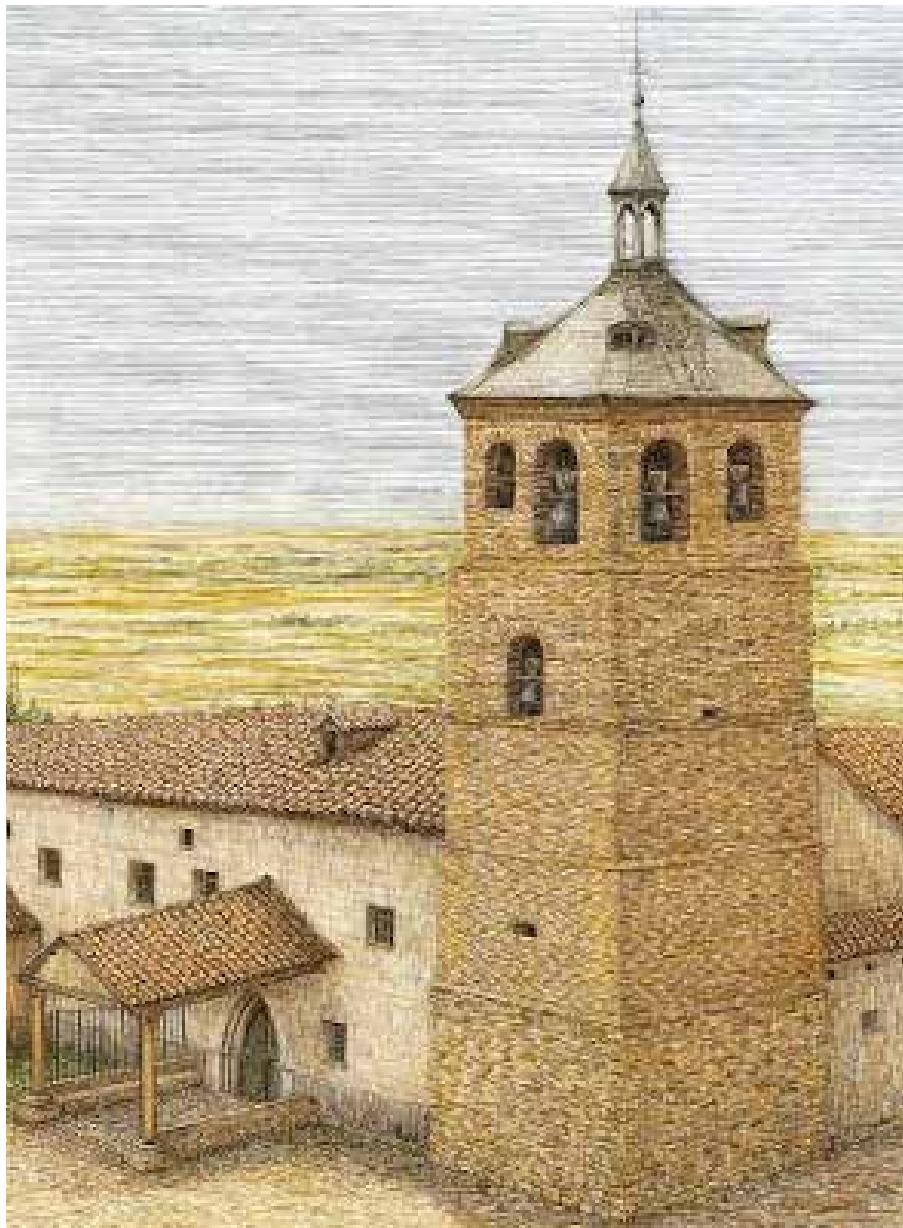
Figura 44. Plumilla de la iglesia de Santa María de Renueva.

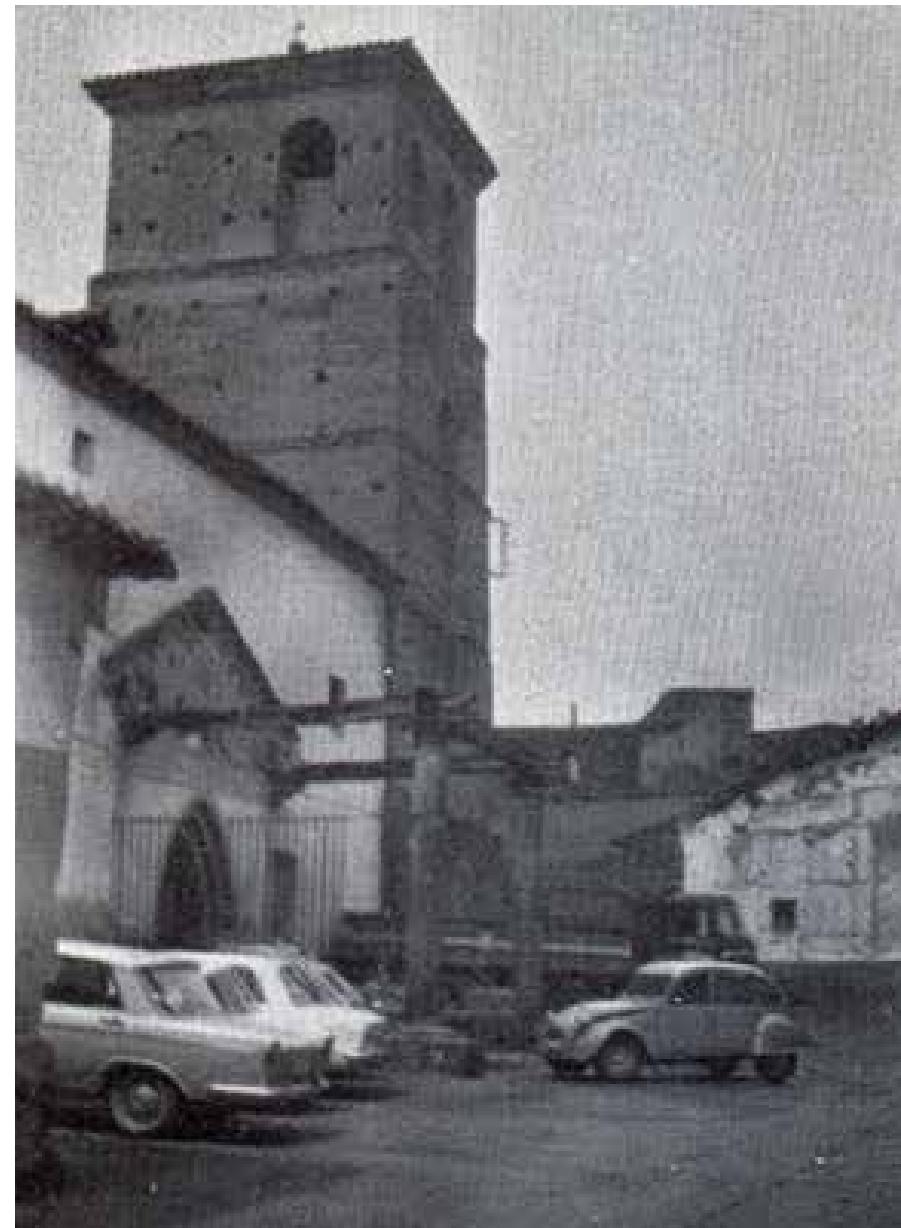
Figura 45. Fotografía de la torre de la Iglesia de Santa María de Renueva.

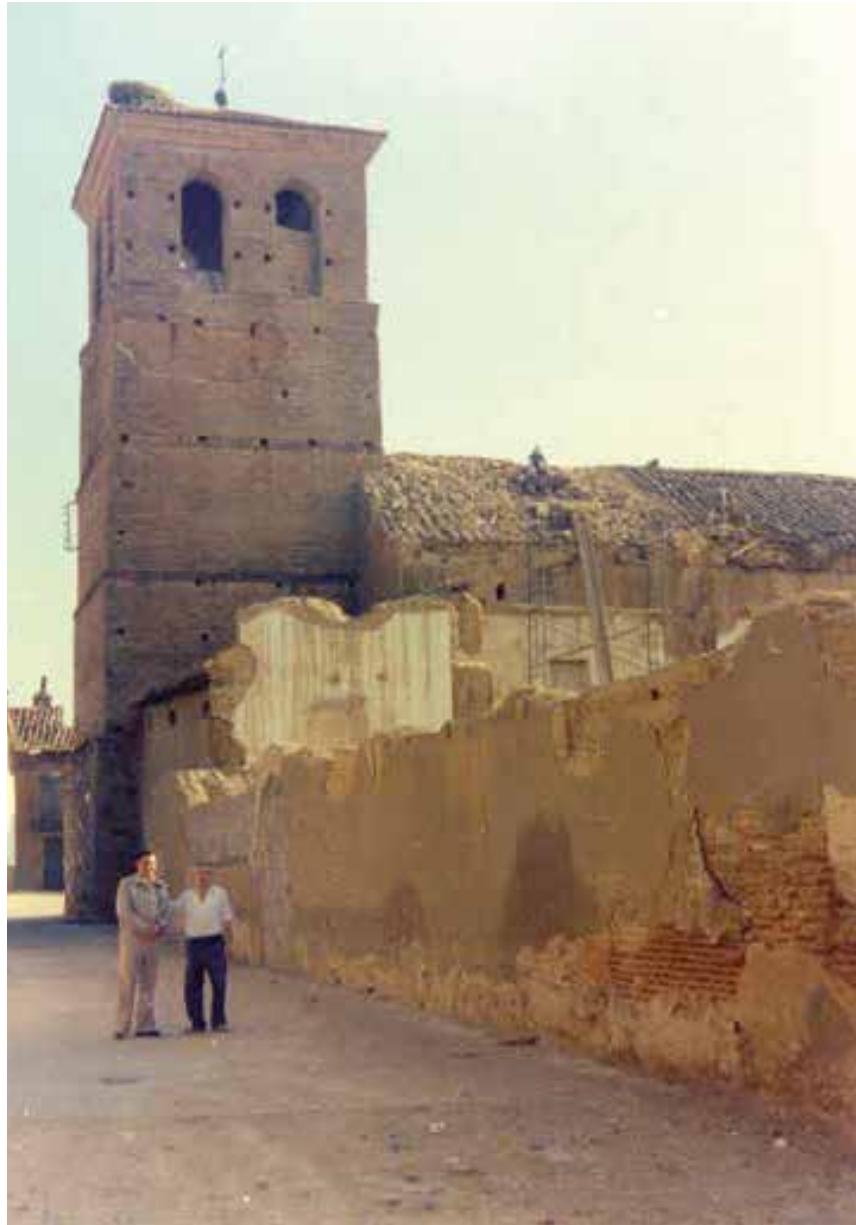
Figura 46. Fotografía de la torre de la iglesia de Santa María de Renueva. 1976. Julián Cachón. CEB Ledo del Pozo.

Anexas a la nave se presentaban diferentes capillas de menor altura, y a los pies de esta había una torre de tradición mudéjar, la cual describió Gómez Moreno en su catálogo ²⁴.

Su estructura original formada por argamasa y guijarros fue recubierta posteriormente con tapias de mampostería escalonadas, debido a la vulnerabilidad del material.

Solo el último cuerpo en el cual se encuentran las arcadas campanarias se recubre de ladrillo. Estas arcadas son de forma aguda con dos arquivoltas escalonadas e impostas de pizarra.

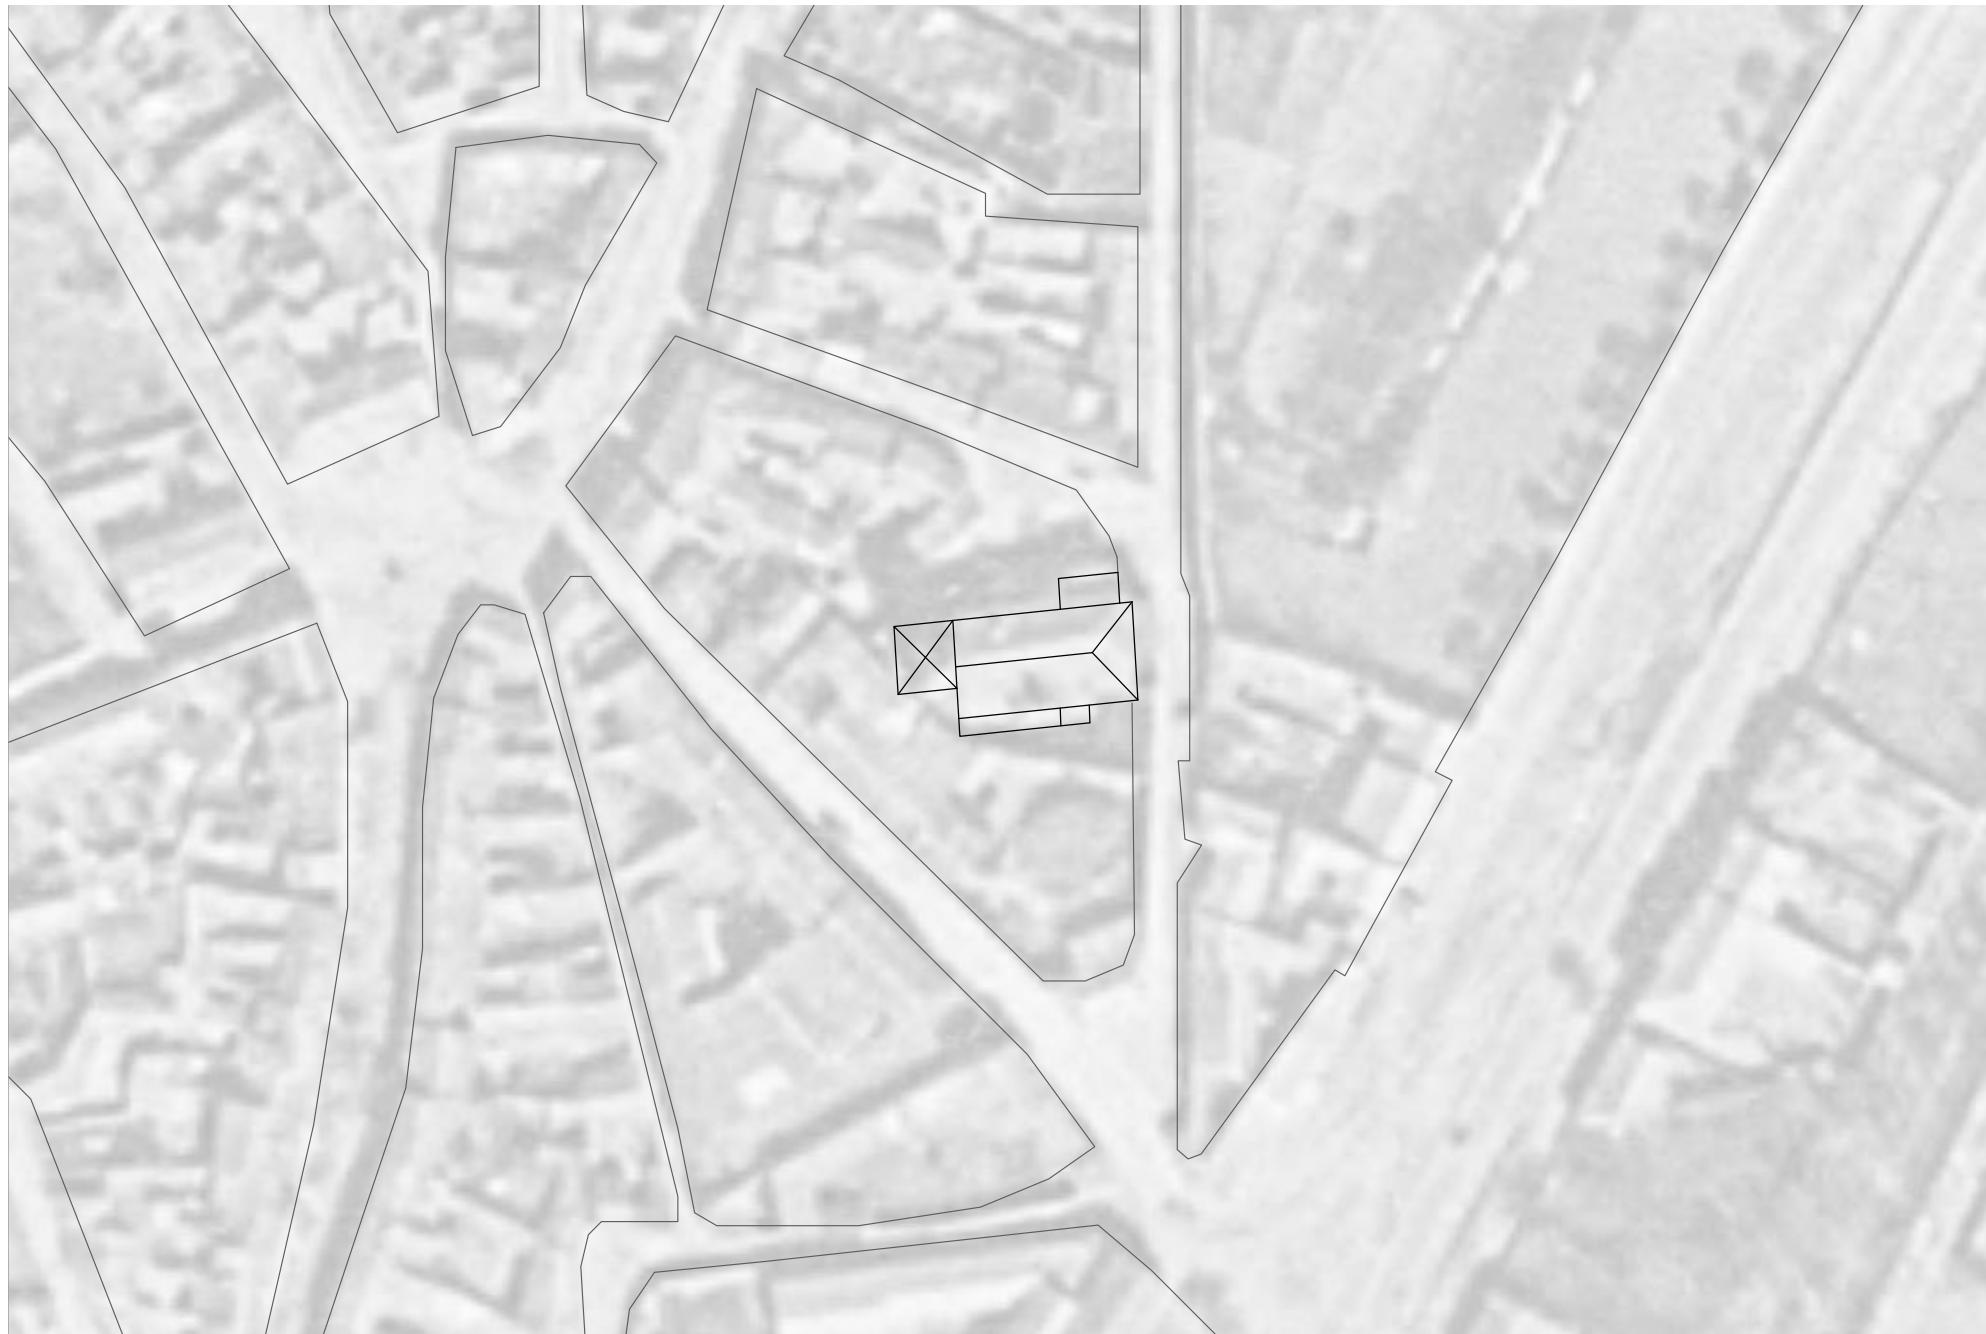
Figura 49. Plano de implantación de la iglesia de San Andrés sobre fotografía aérea de 1956-57. Elaboración propia.

Finalmente, en la década de 1960 la iglesia empezó a deteriorarse considerablemente, llevándola a su cierre, hasta que en 1967 debido al mal estado que presentaba fue demolida.

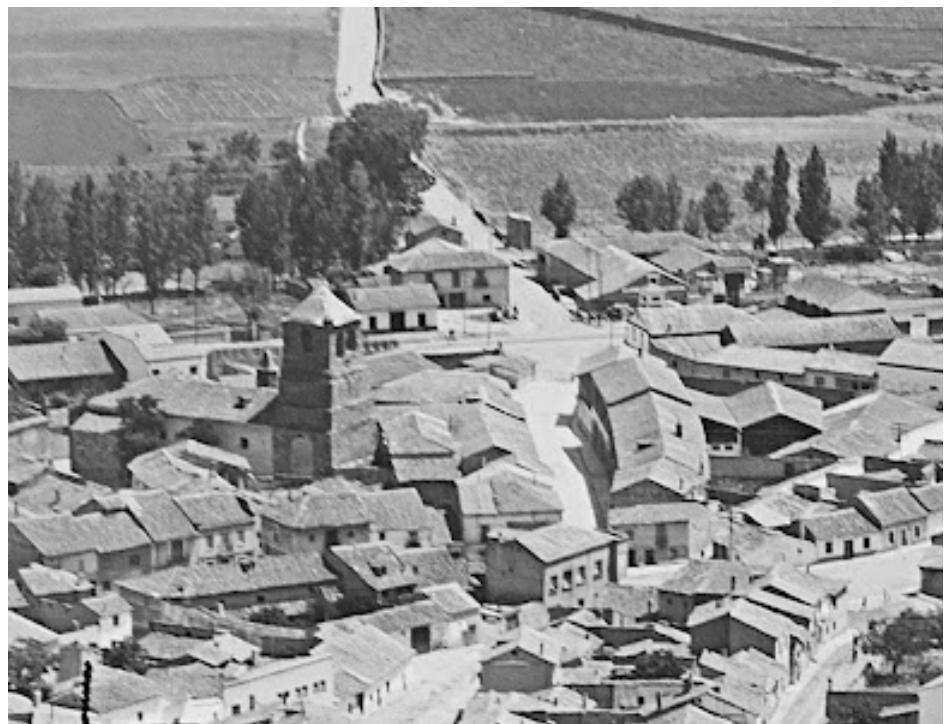
Figura 50. Vista aérea de la Iglesia de San Andrés en 1961.

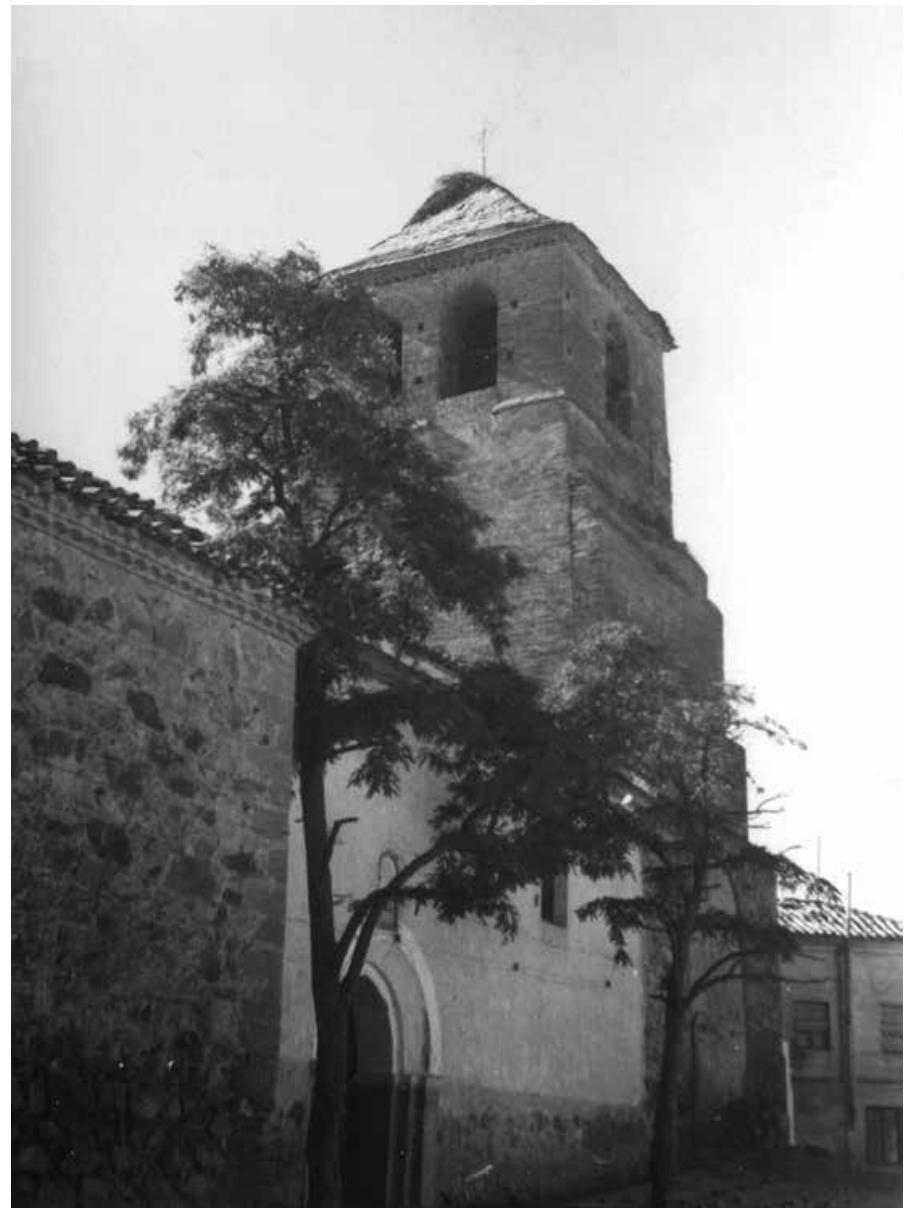
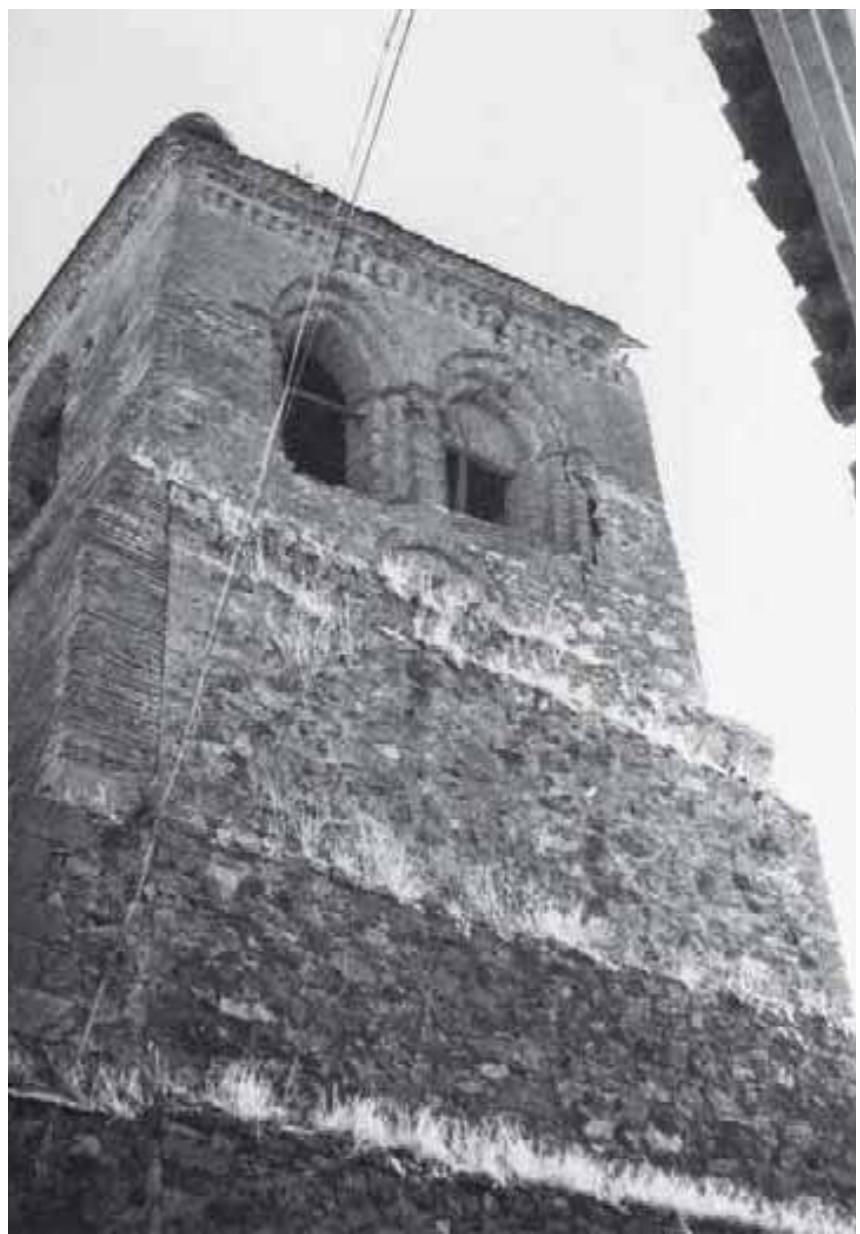
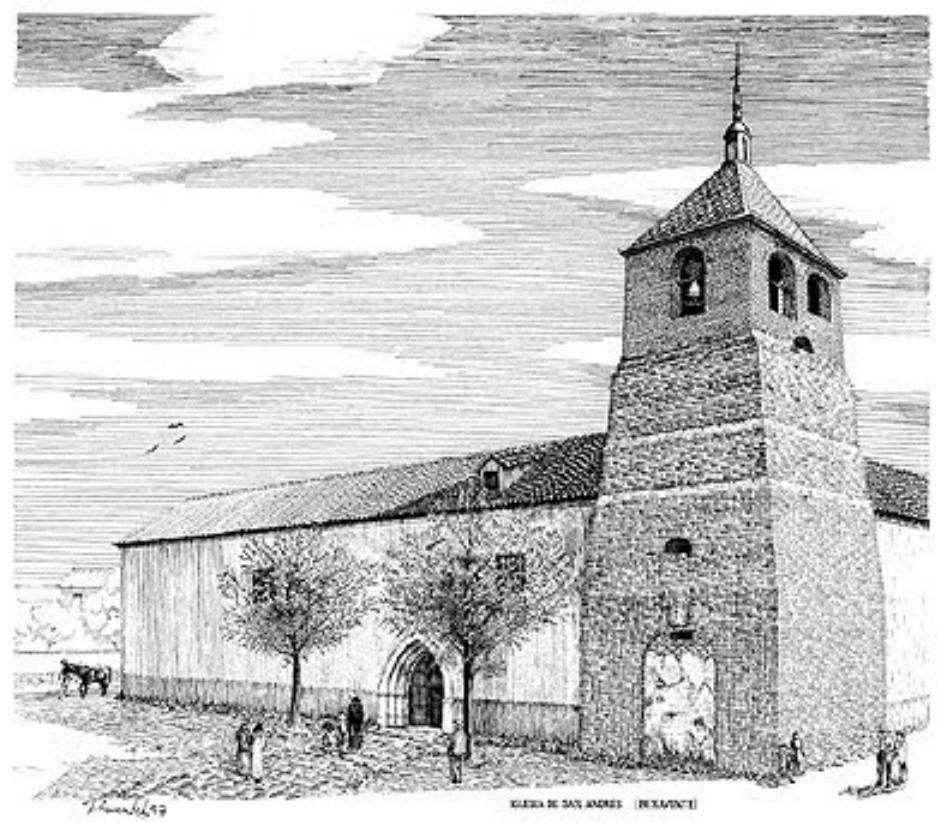
IGLESIA DE SAN ANDRÉS (REXAVANTE)

Figura 51. Fotografía de la puerta principal y torre de la Iglesia de san Andrés, años 60.
CEB Ledo del Pozo

Figura 52.Fotografía de la torre de la Iglesia de San Andrés.

Figura 53. Plumilla de la Iglesia de San Andrés.

La puerta principal se encontraba en su lado septentrional y estaba formada por arcos agudos superpuestos de manera escalonada.

En su parte baja, en el lateral norte, quedarían restos de unos arcos agudos escalonados, posiblemente la puerta de acceso a una de las capillas.

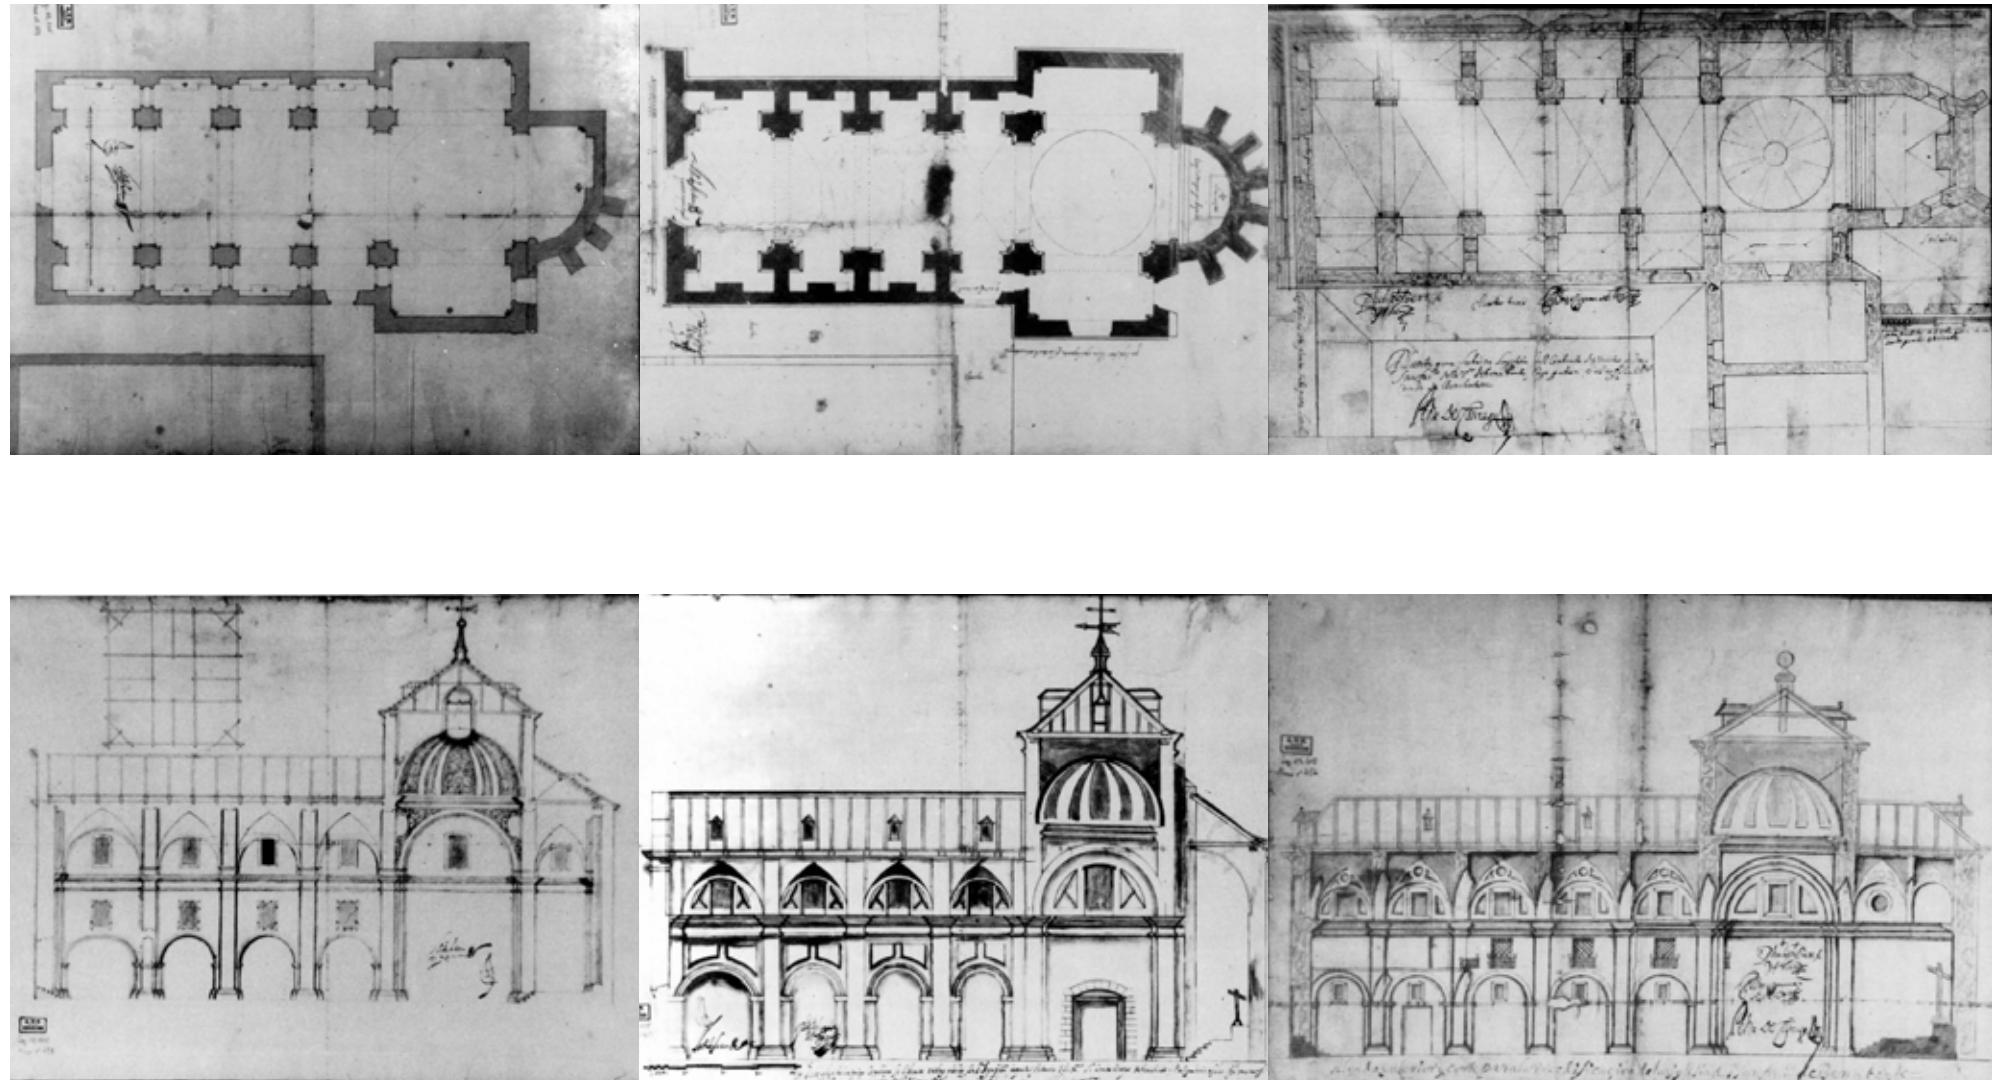
Figuras 54, 55, 56, 57, 58 y 59. Planta y alzado interior de la propuesta de la iglesia del convento, de izquierda a derecha, Juan de Setién Guemes; este junto con Antonio Carasa, Juan Tejedor Lozano y Francisco Cassuso; y Felipe Berrojo de Isla y Pedro Ezquerra de Toras. Archivo Histórico Nacional.

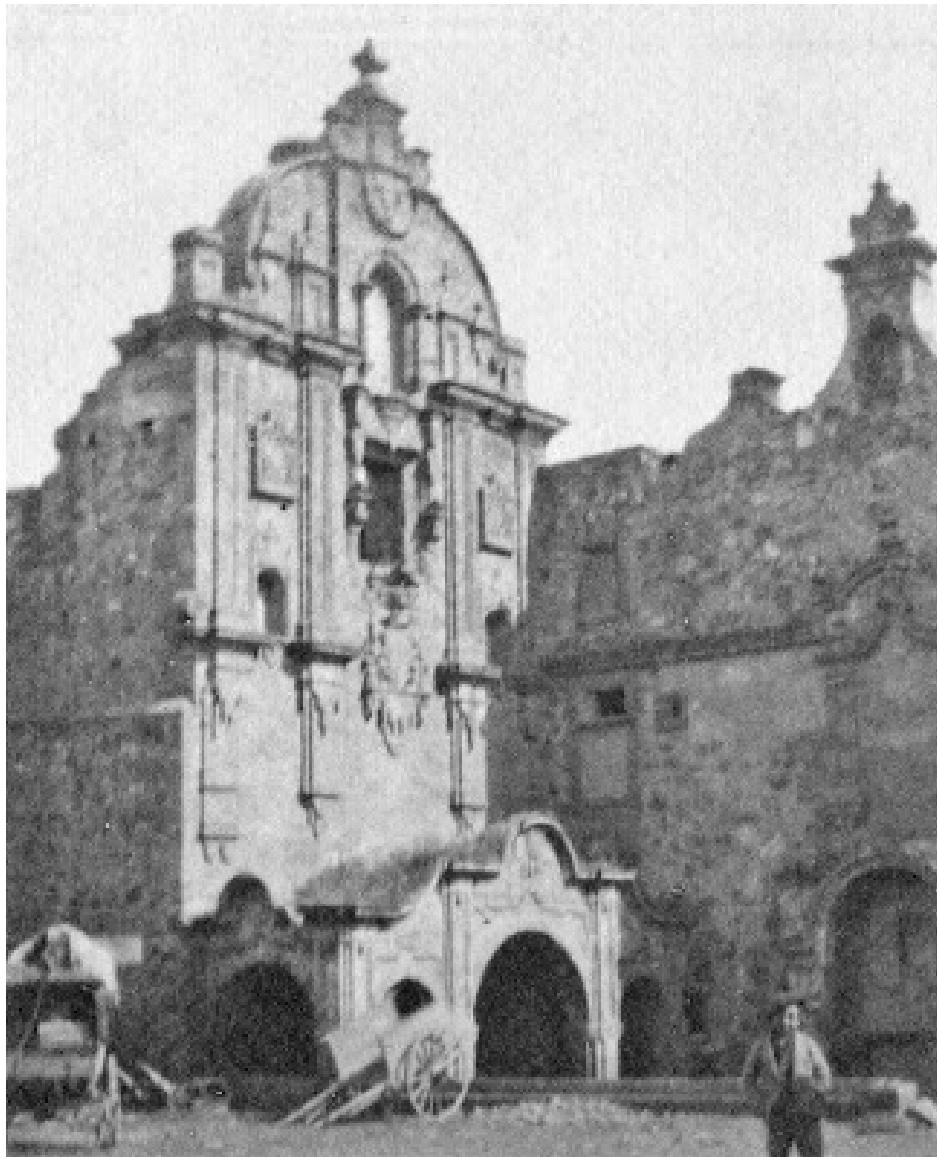
Figura 60. Fotografía de la fachada barroca de San Francisco, finales s.XIX. CEB LDP

También cabe destacar, la fachada de influencias gallegas y estilo barroco, atribuida a Joseph González Taboada que fue realizada en el convento entre 1745 y 1760.

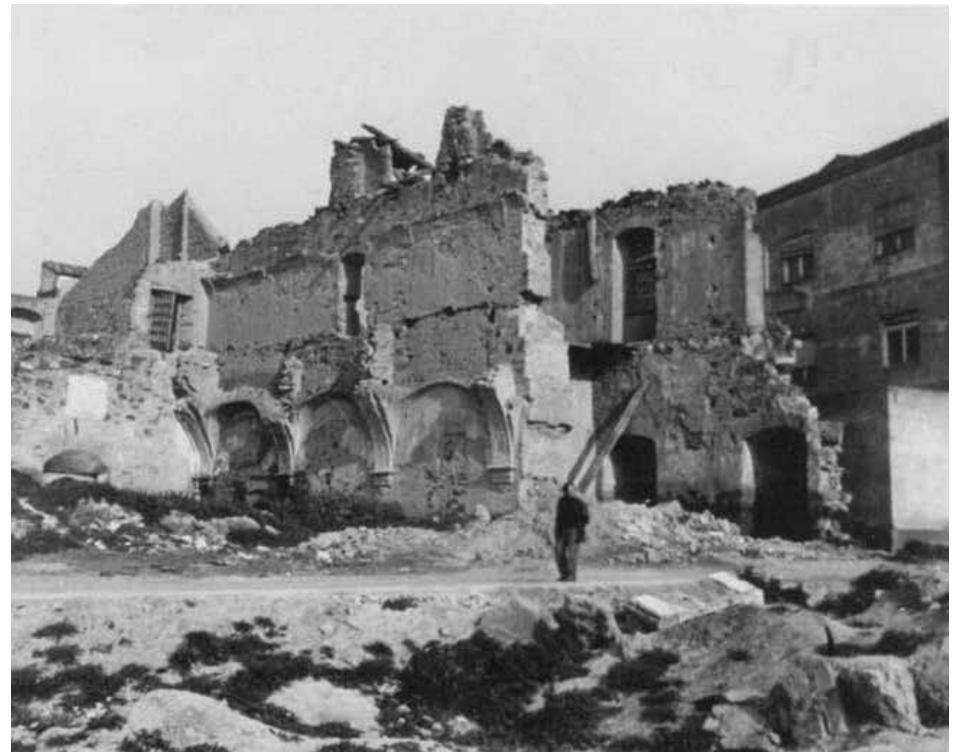
Figura 61. Fotografía de las ruinas del convento de San Francisco en los años 70. CEB LDP

Durante la Guerra de la Independencia, el convento sufrió un gran incendio el cual arrasó con casi todo, dejando solo en pie las paredes de piedra y la torre.
