Benavente *Delete Est*

El paisaje patrimonial perdido de la Villa de Benavente

Clara Alonso Martín

El presente trabajo analiza la evolución de la ciudad de Benavente (Zamora) desde el punto de vista del concepto de paisaje patrimonial.

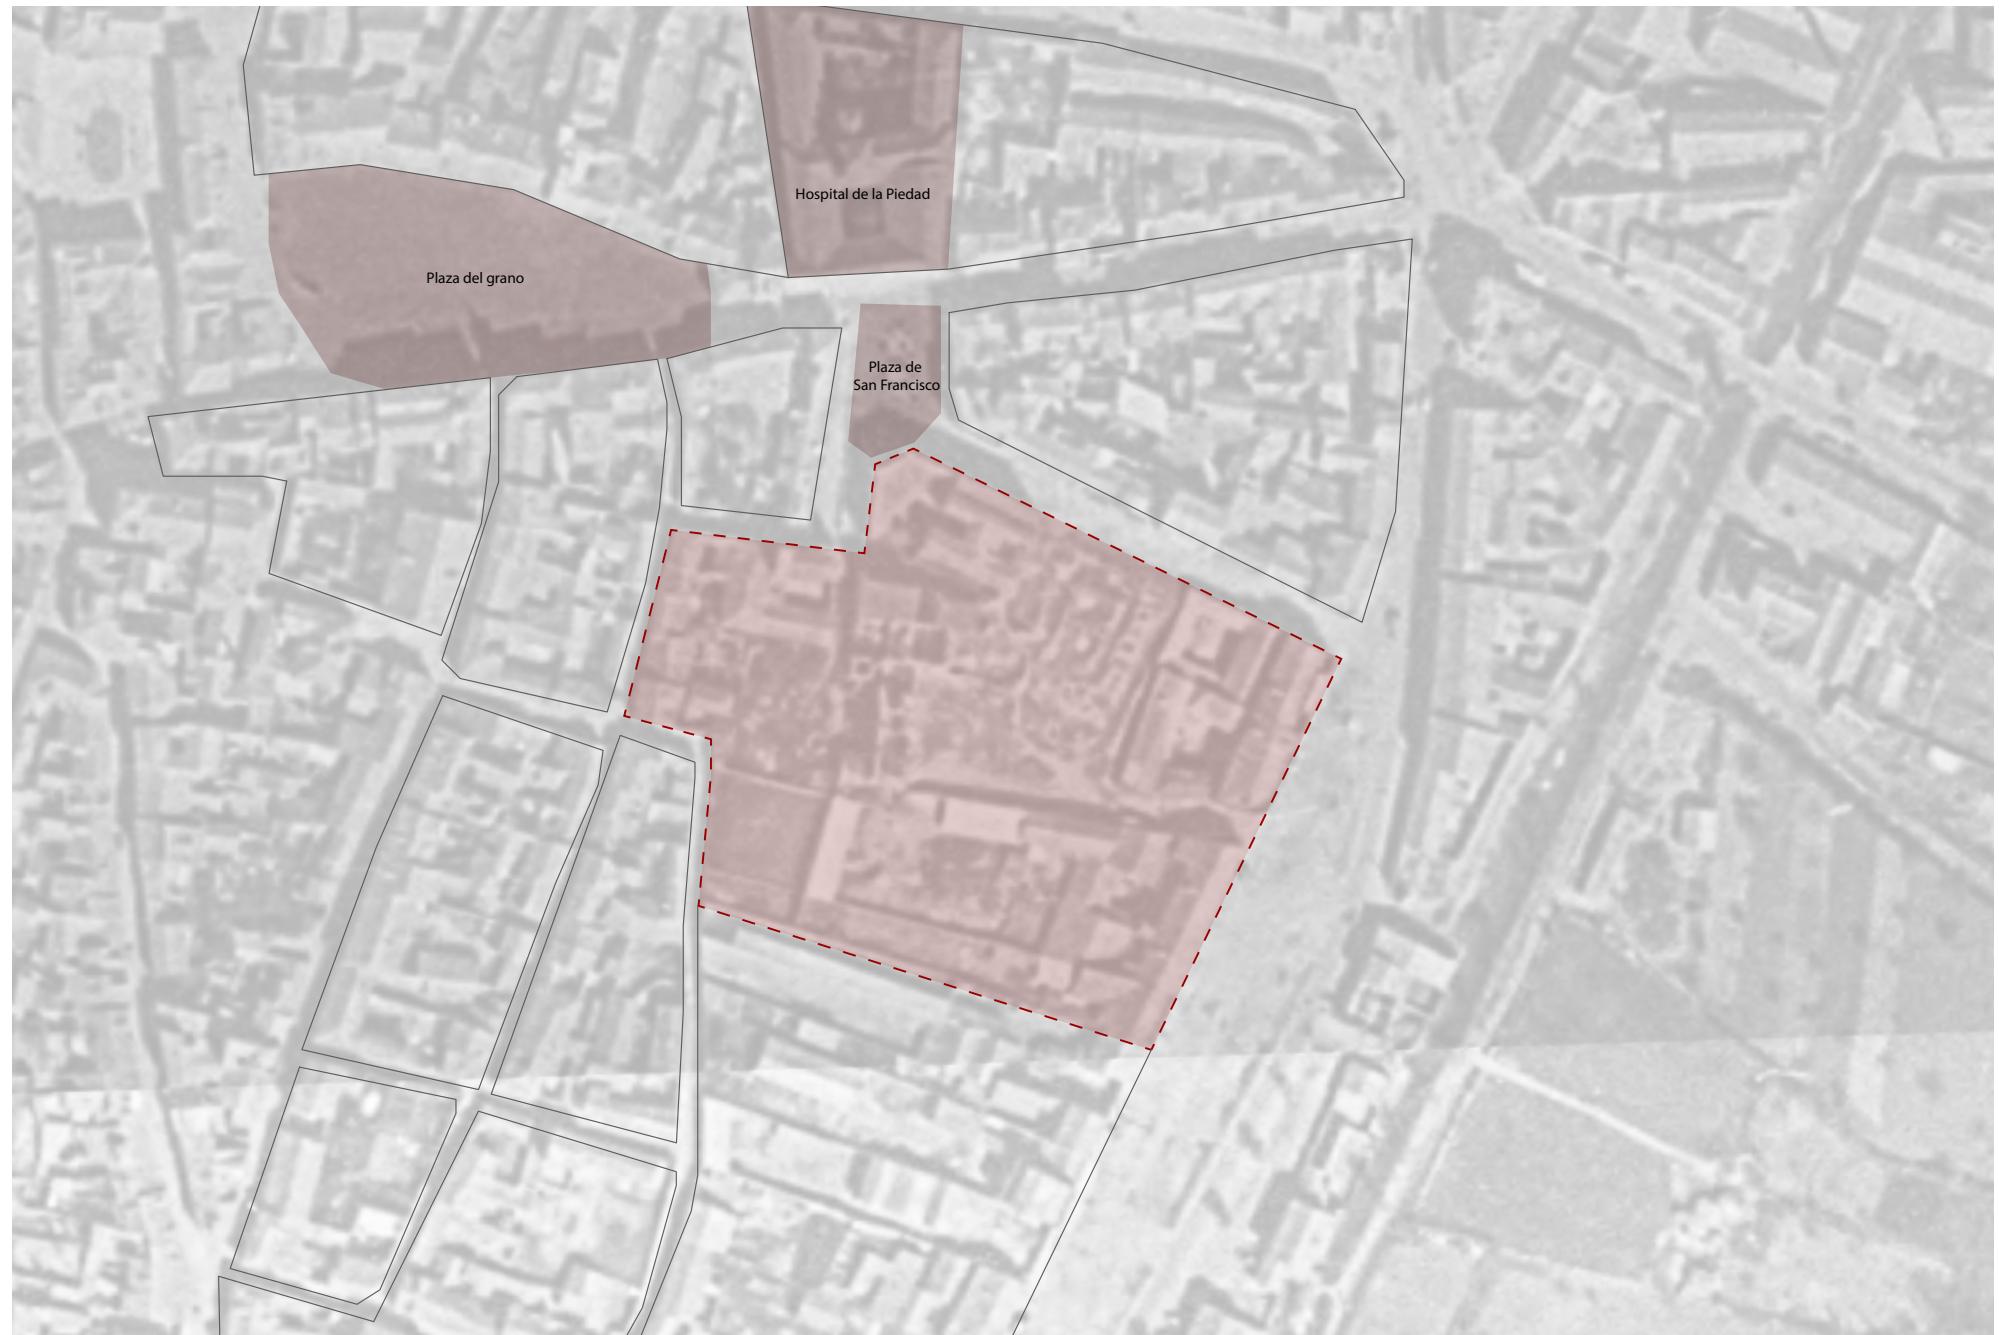
Figura 62. Área ocupada por el convento de San Francisco sobre fotografía aérea de 1956-57. Elaboración propia.

Actualmente, el solar que ocupaba el convento, a pesar de poder distinguirse, se encuentra dividido en diferentes edificaciones, y donde en su día se encontraba la fachada barroca, ahora está la entrada a los juzgados de Benavente.

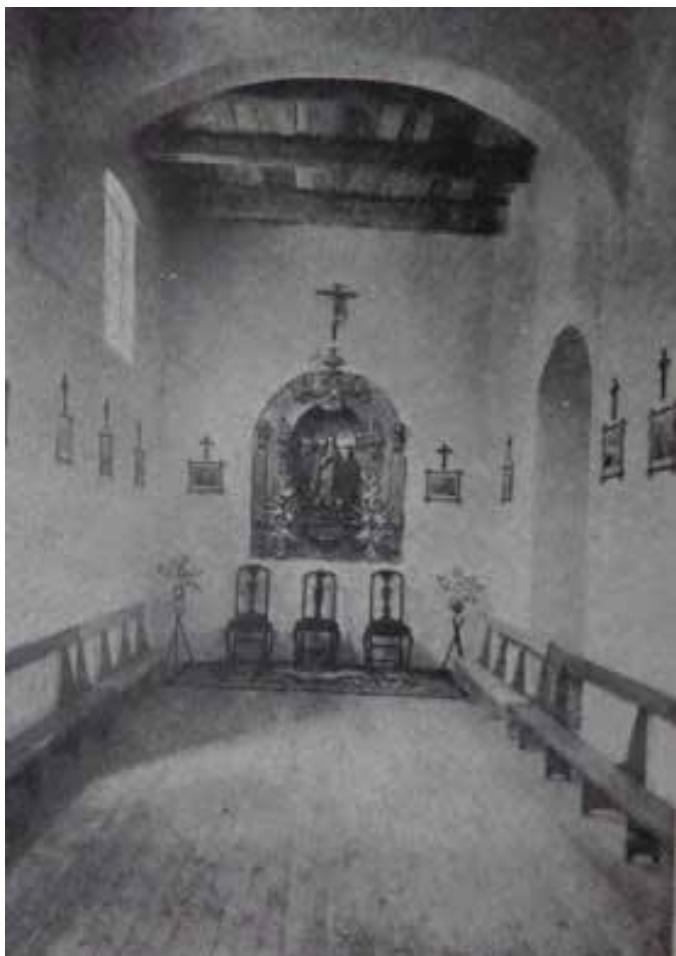
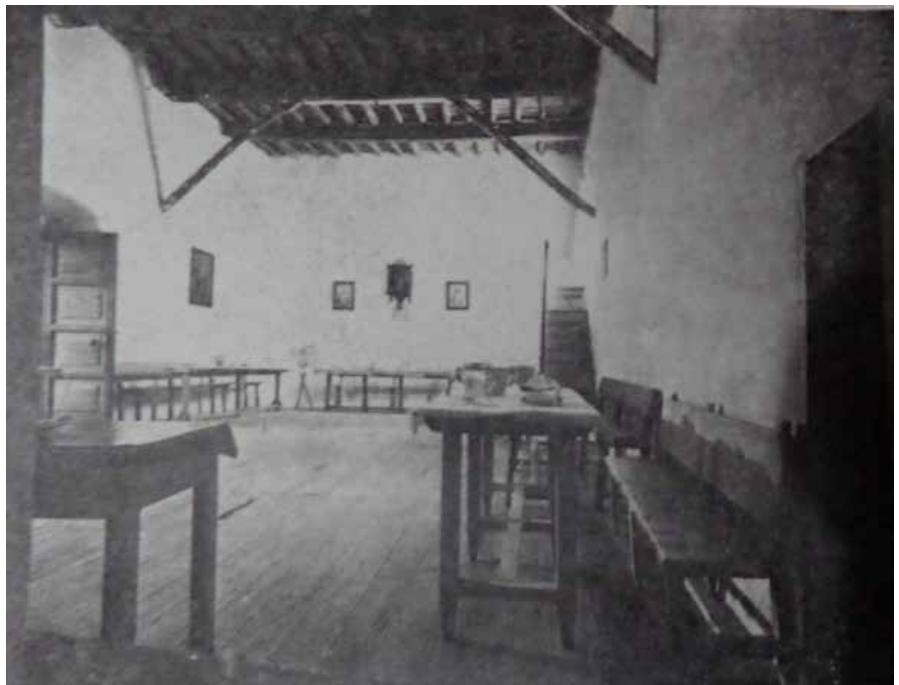
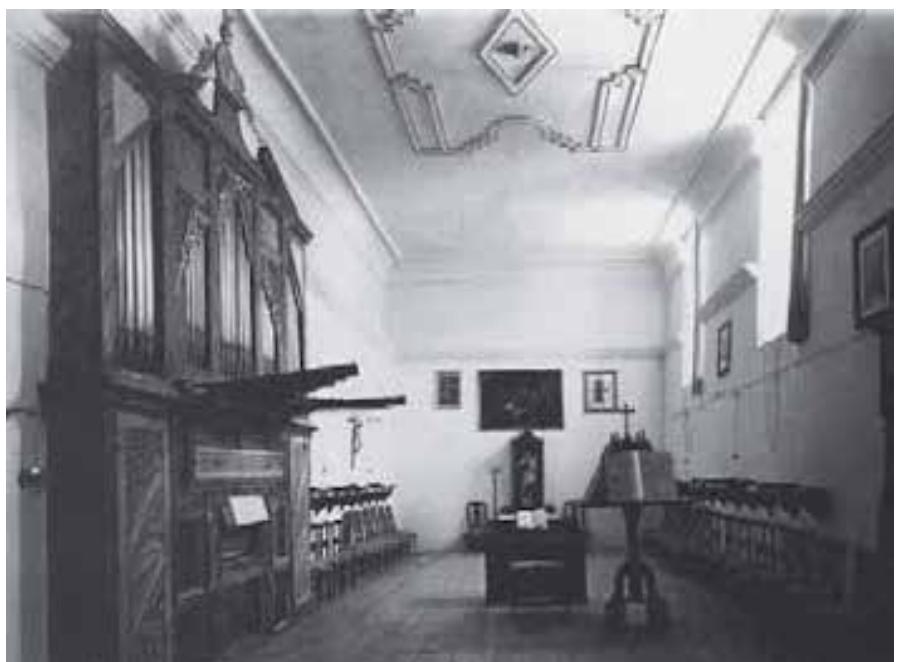
Figura 63, 64 y 65. Fotografías de la sala de reuniones, el comedor y el coro respectivamente. José Muñoz Miñambres.

A continuación, se muestran también algunas fotografías del interior del edificio principal del convento.

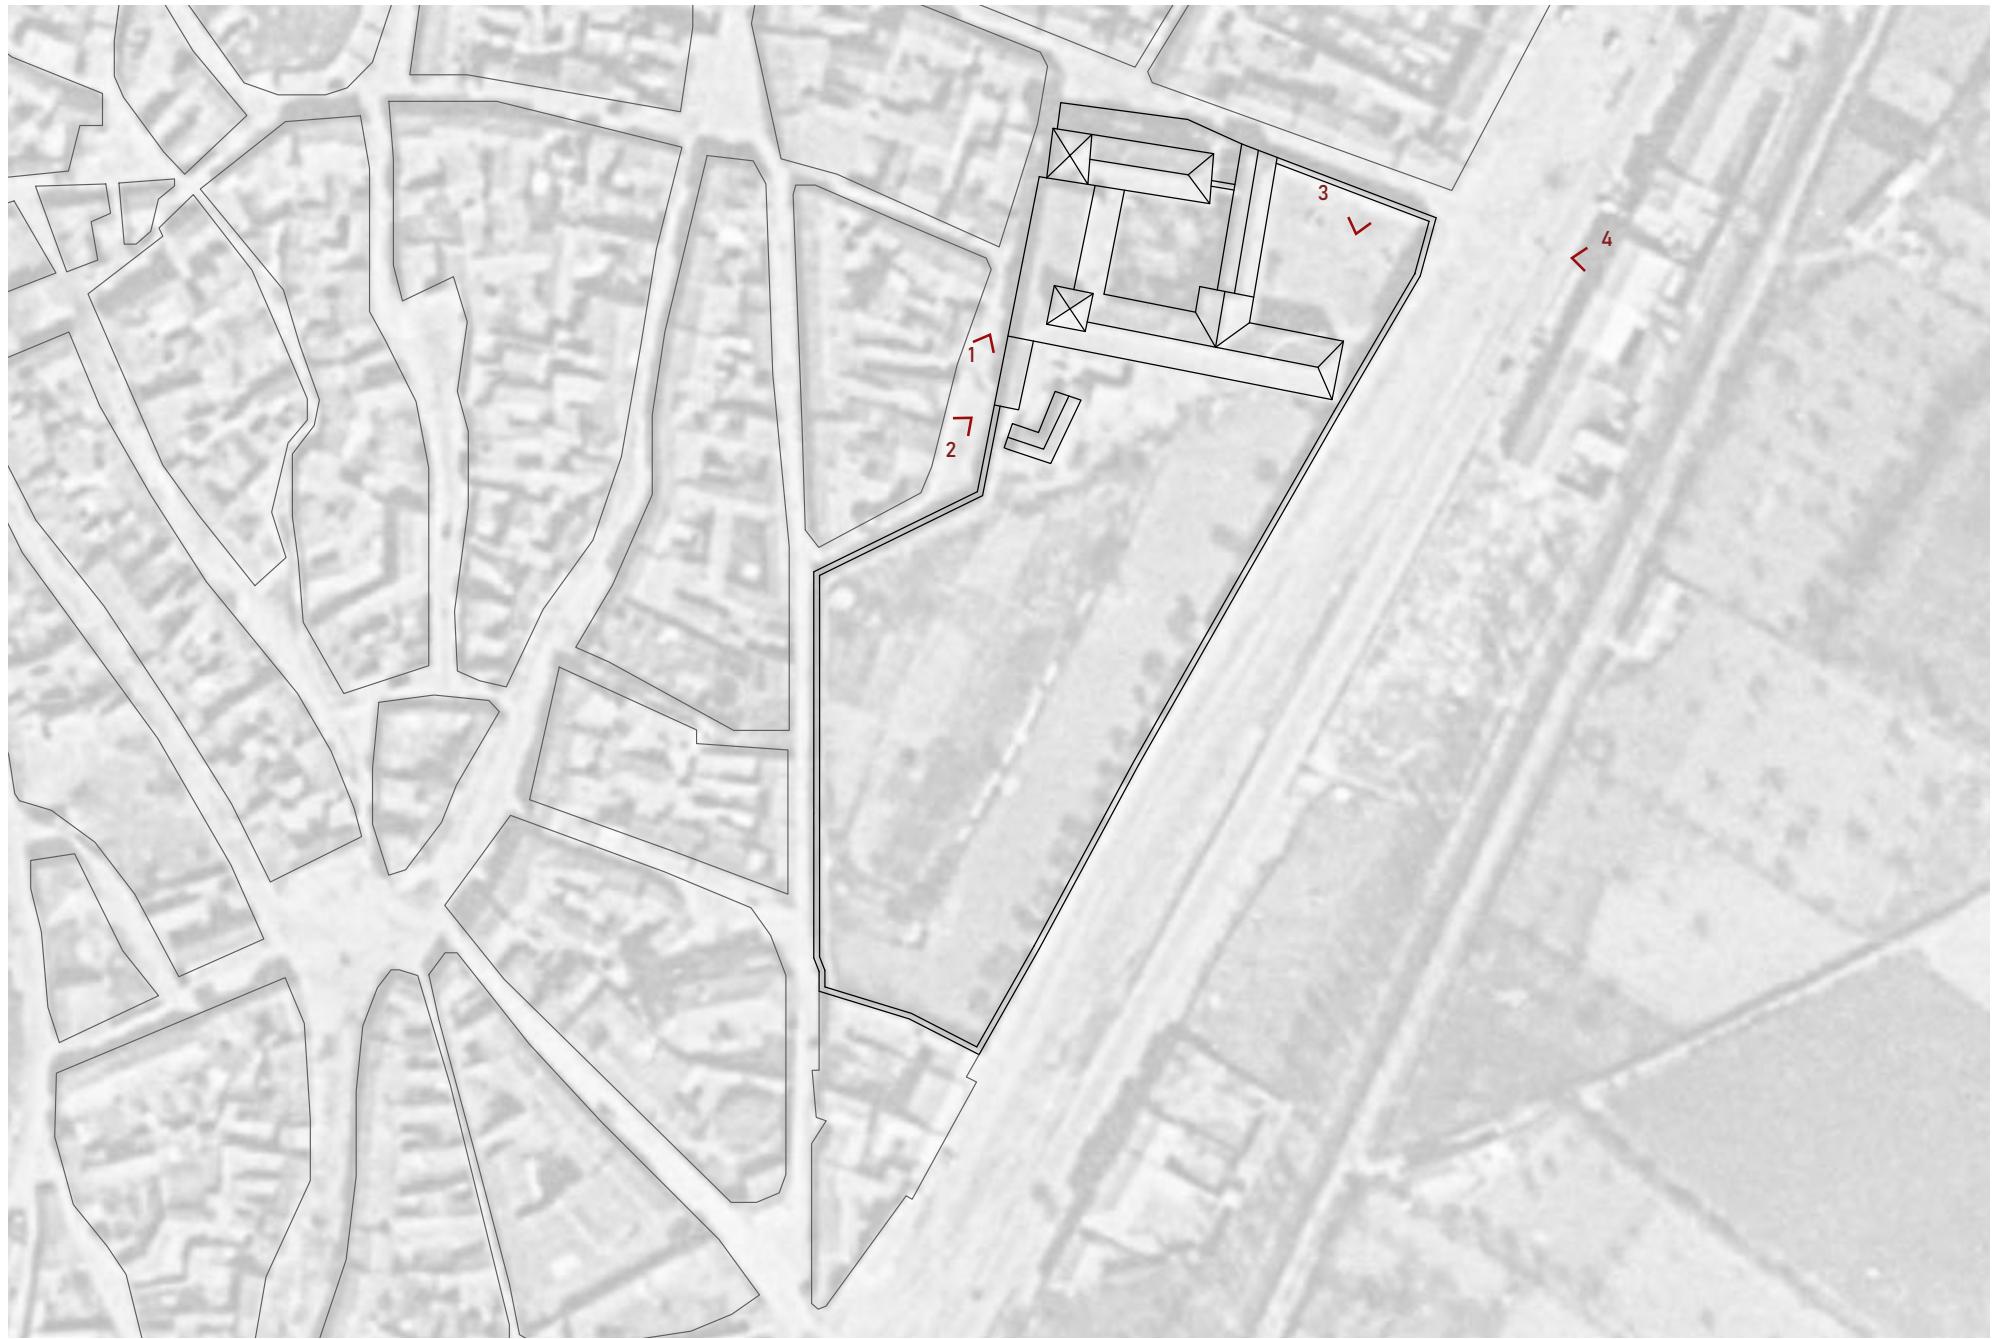
Figura 70. Plano de implantación del convento de San bernardo sobre fotografía aérea de 1956-57. Elaboración propia.

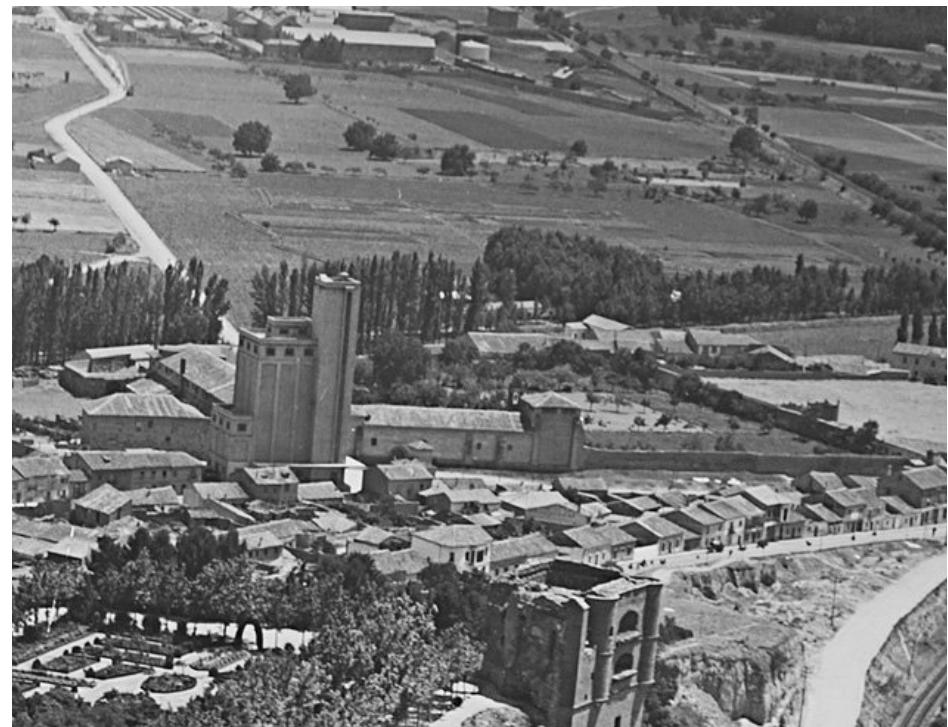
Figura 71. Fotografía aérea tomada desde el oeste con la torre de caracol en la zona baja y un silo frente a la entrada al convento. CEB

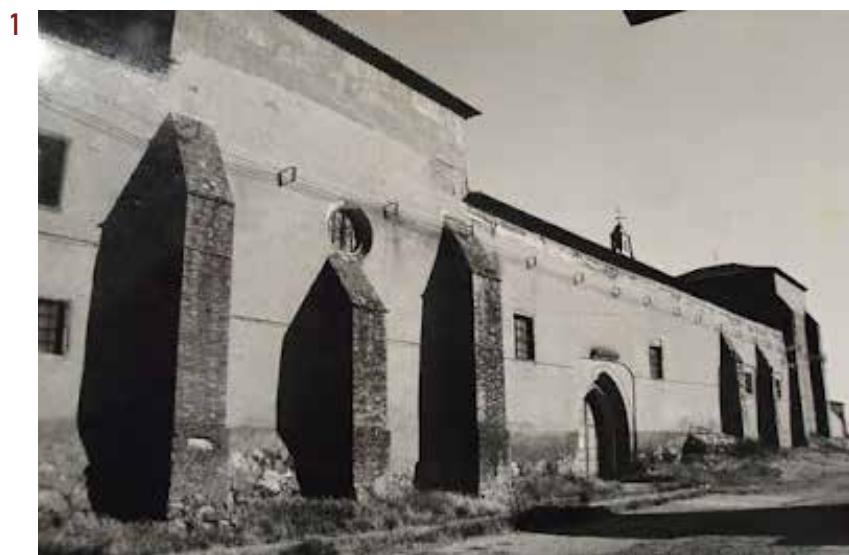
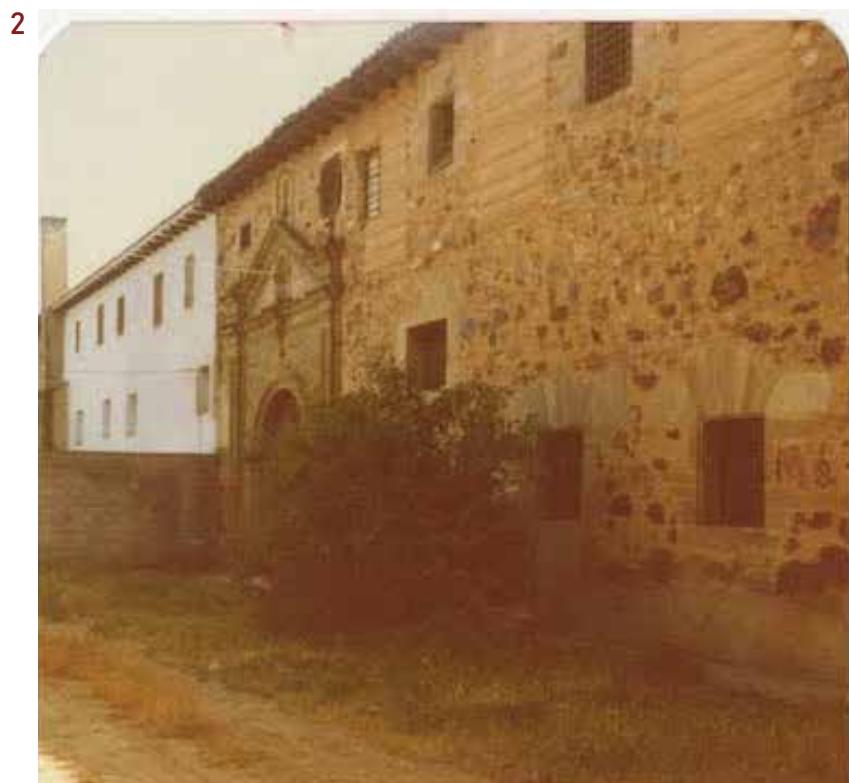
Figuras 72 y 73. Fotografías de la fachada occidental del convento y de la entrada principal a est, respectivamente. Ambas de Juan Carlos de la Mata.

Después se ha procedido a localizar una serie de fotografías tomadas sobre 1981. Desde la fachada occidental y la puerta de acceso principal al convento, pasando por unas instantáneas hechas desde las huertas.

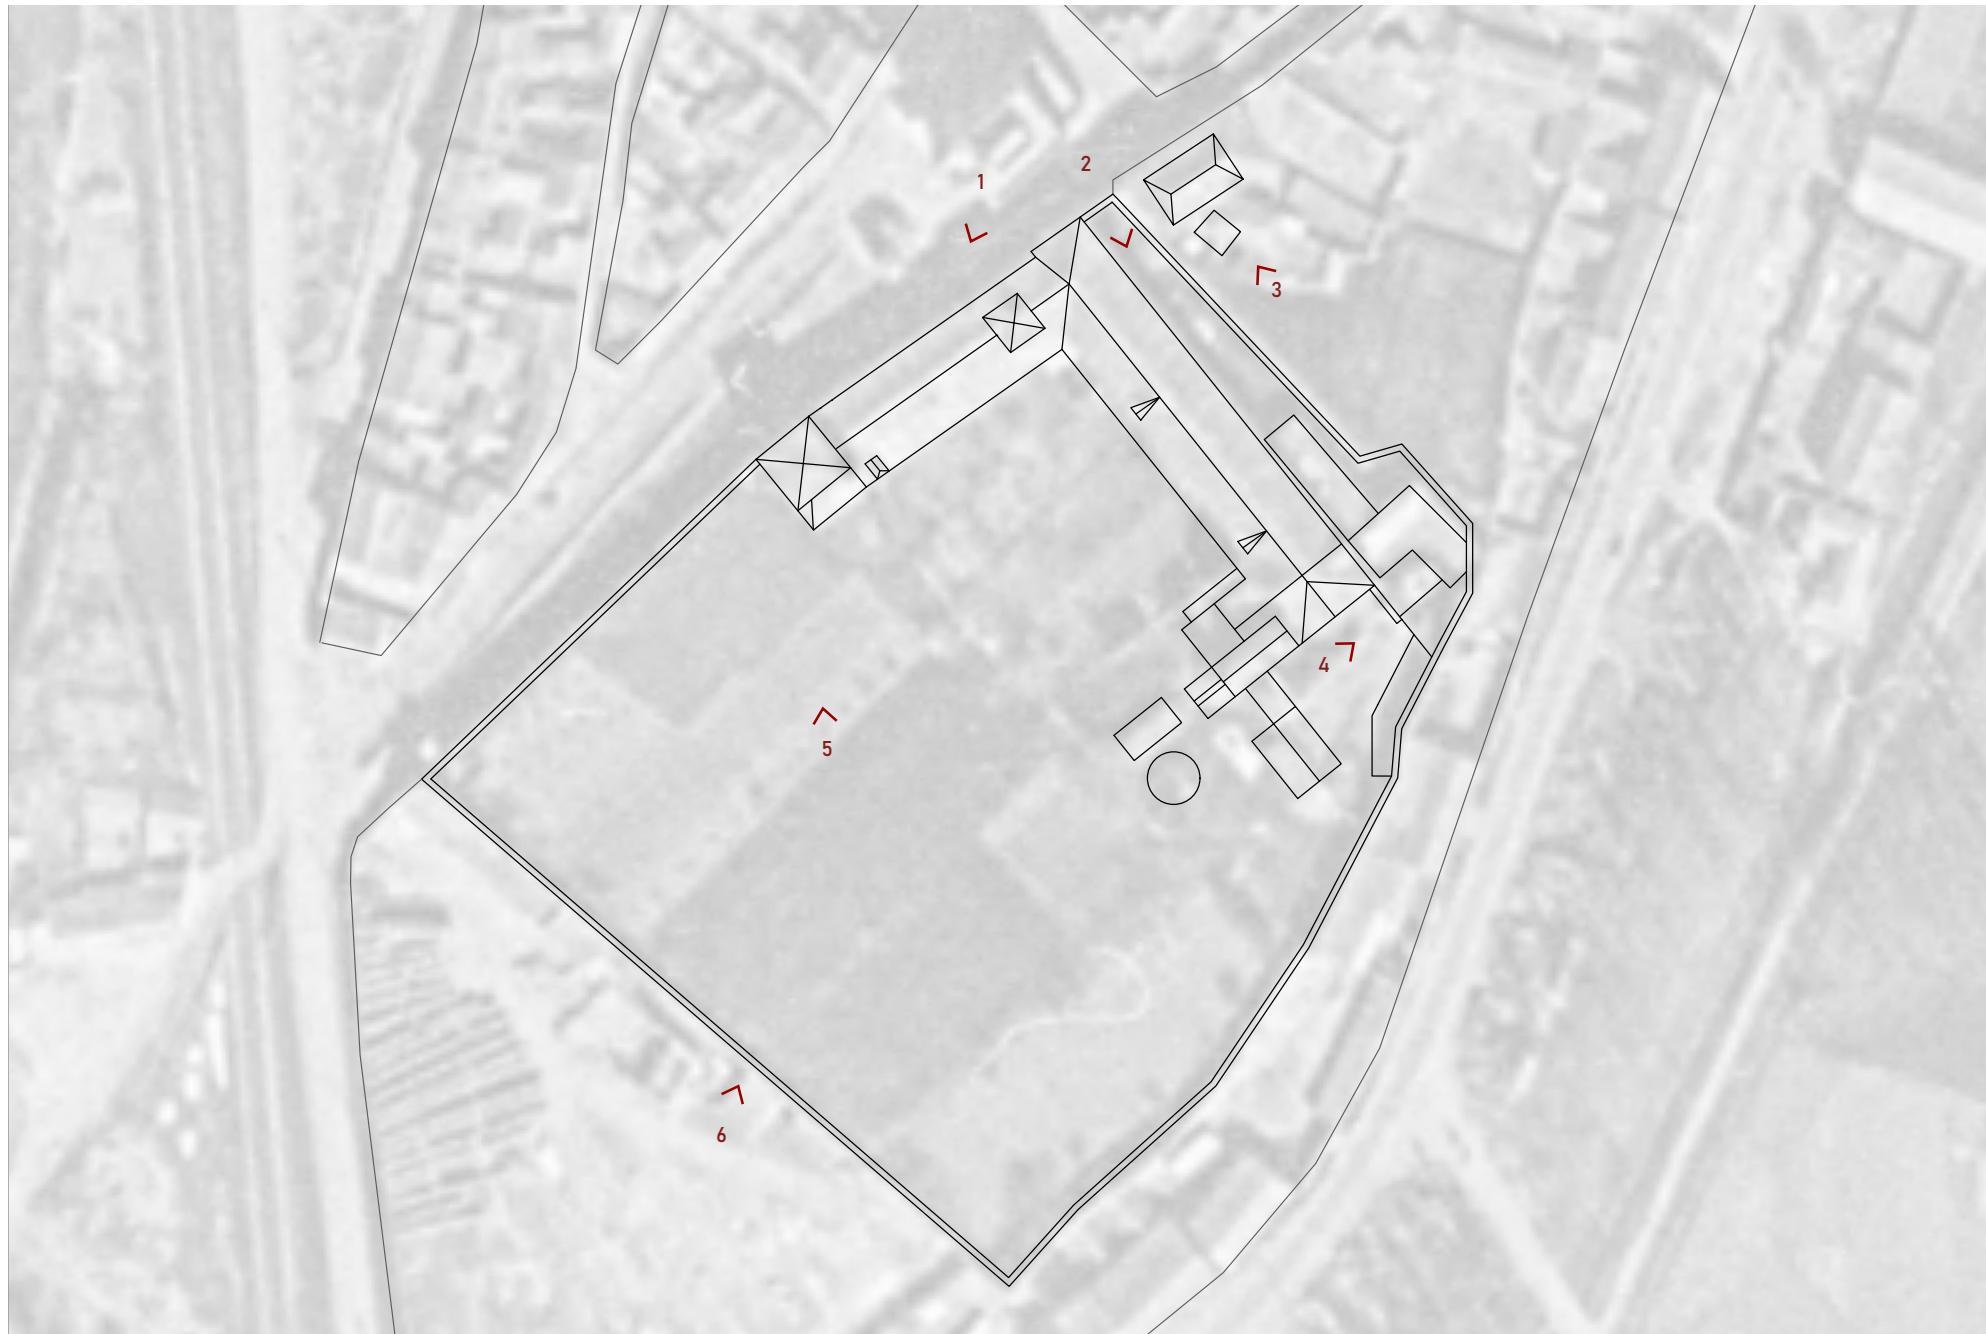
Figura 78. Plano de implantación del convento de Santa Clara sobre fotografía aérea de 1956-57. Elaboración propia.

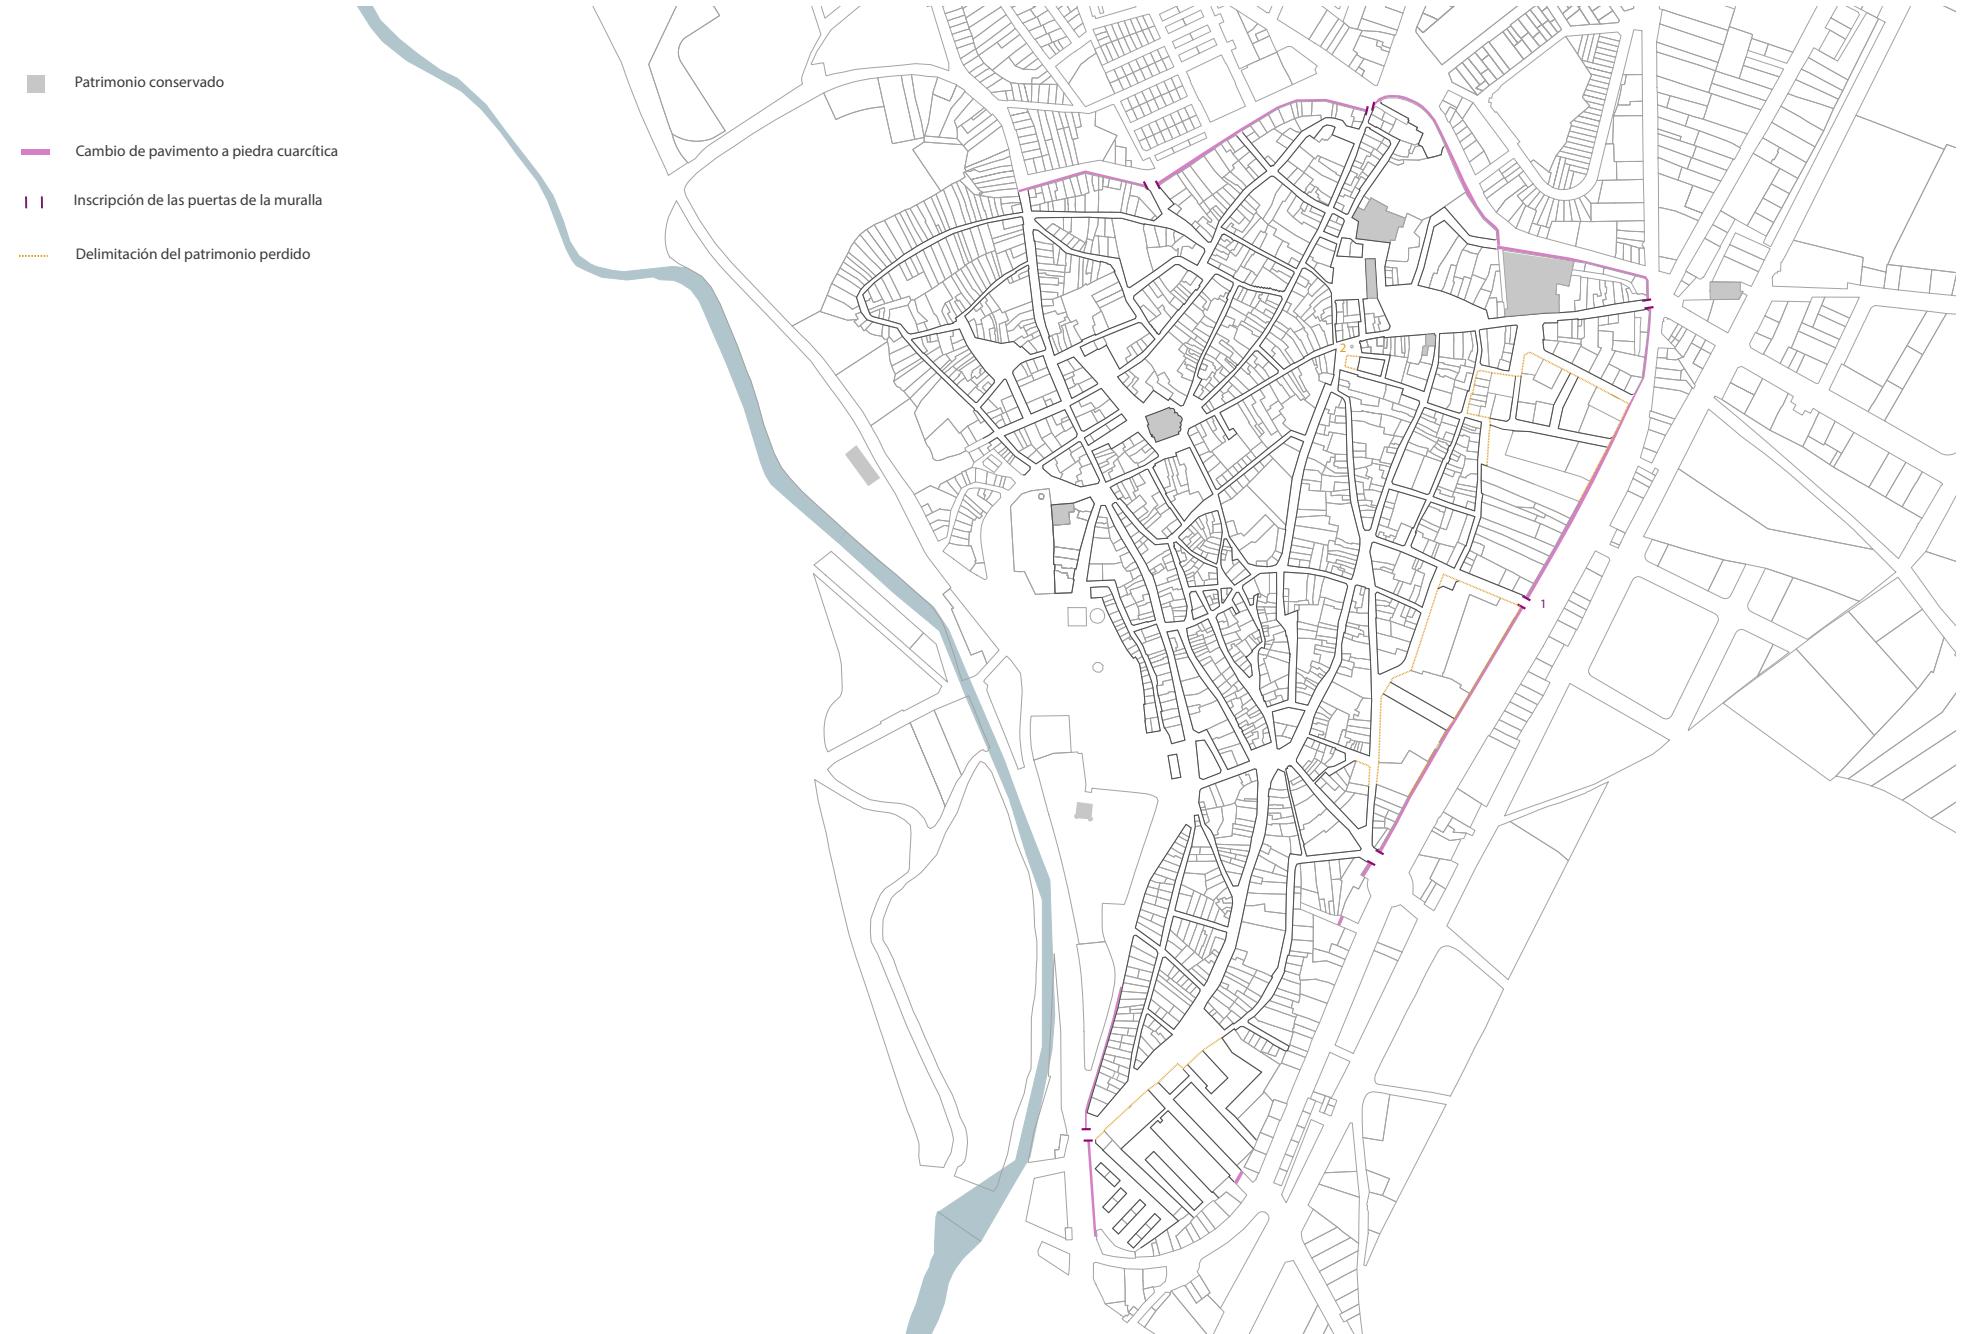
Figura 18. Plano de patrimonio arquitectónico, existente y desaparecido, sobre parcelario actual. Elaboración propia.

Figura 18. Plano de patrimonio arquitectónico, existente y desaparecido, sobre parcelario actual. Elaboración propia.

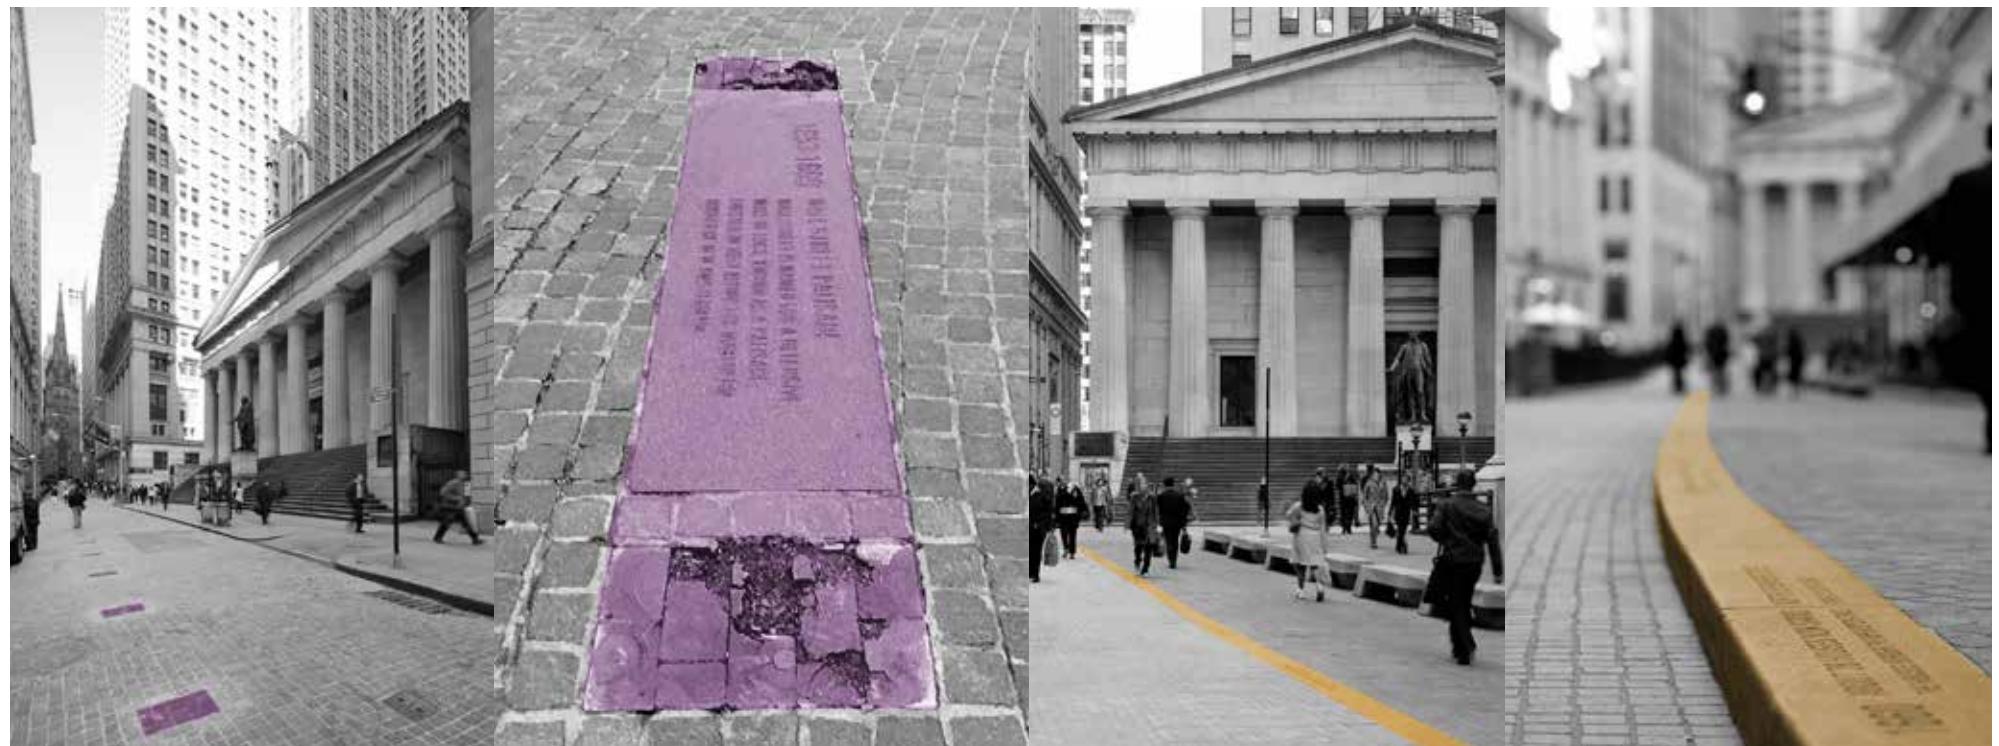
Figura 81, 82, 83 y 84 Fotografías de dos de las actuaciones que aparecen en la intervención The New York Stock Exchange Streets + Security project de Rogers Marvel Architects.

Una de sus actuaciones consiste en reconstruir el trazado del antiguo muro defensivo holandés, al cual se debe el nombre de “Wall Street”. Este se evocó mediante la implantación de piezas modulares de madera, material con el que estaba construida la cerca, dentro de una trama de adoquín europeo.

Otra de sus intervenciones se trata de la colocación de bandas de granito, diferenciando la calle de la acera, a lo largo de “Board Street”. A través del grabado en ellas de la ubicación de los mercados históricos que bordeaban la calle, se muestra cómo esta vía contribuyó al crecimiento de la ciudad.

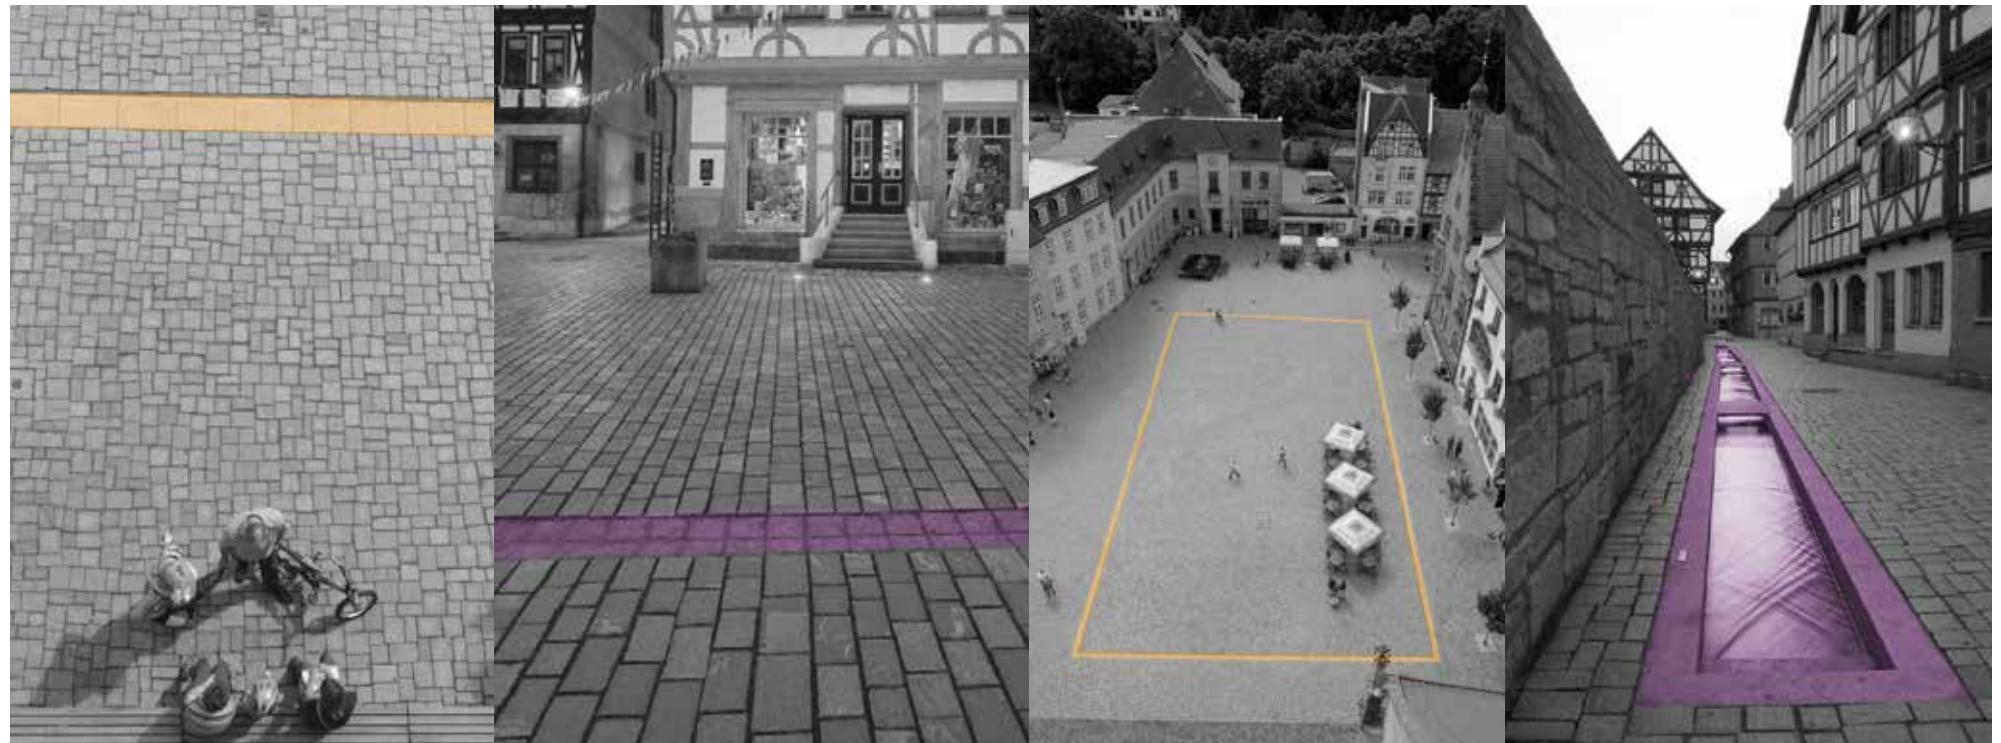
Figura 85, 86, 87 y 88 Fotografías de distintas implementaciones del proyecto de TERRA:NOVA en Zeitspu(e)ren

Se definen las dos principales etapas del desarrollo de la ciudad, mediante la variación del pavimento. El casco antiguo de trazado aparentemente improvisado y la nueva zona con una disposición regular, presentan una pavimentación de patrón orgánico y otra más reglada, respectivamente.

A su vez, se marcan elementos culturales e históricos utilizando un lenguaje similar. Los espacios reservados para las actividades de mercado se delimitan con la colocación de adoquines de piedra natural, mientras que los canales históricos de agua, “Kunstgräben”, se rediseñan e iluminan en determinadas áreas.

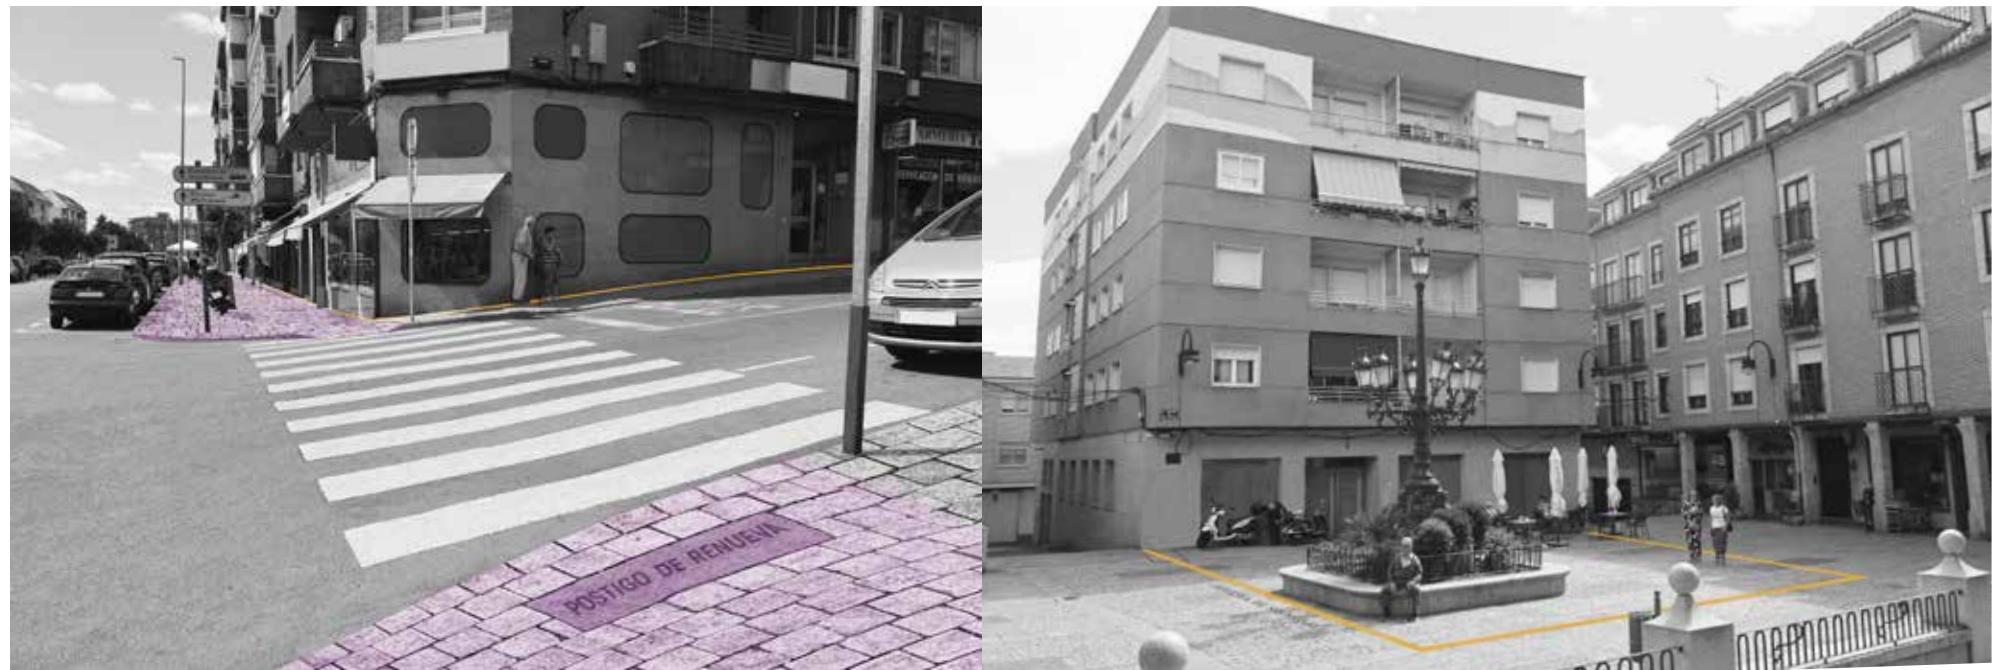
Figura 79 y 80. Fotomontajes de concepto de la propuesta,. Elaboración propia.

De esta manera, la propuesta permite identificar tanto la volumetría original como los vacíos existentes, ofreciendo un diálogo entre pasado y presente y reforzando la comprensión del desarrollo histórico del barrio.
