# LA IGLESIA DE SANTIAGO EN SALAMANCA, ARQUETIPO DEL MUDEJAR LOCAL. UNA RESTAURACIÓN ESTILÍSTICA DEL ARQUITECTO ANSELMO ARENILLAS

## THE CHURCH OF SANTIAGO IN SALAMANCA, ARCHETYPE OF THE LOCAL MUDEJAR. A STYLISTIC RESTORATION OF THE ARCHITECT ANSELMO ARENILLAS

JAVIER RIVERA BLANCO  
Universidad de Alcalá de Henares

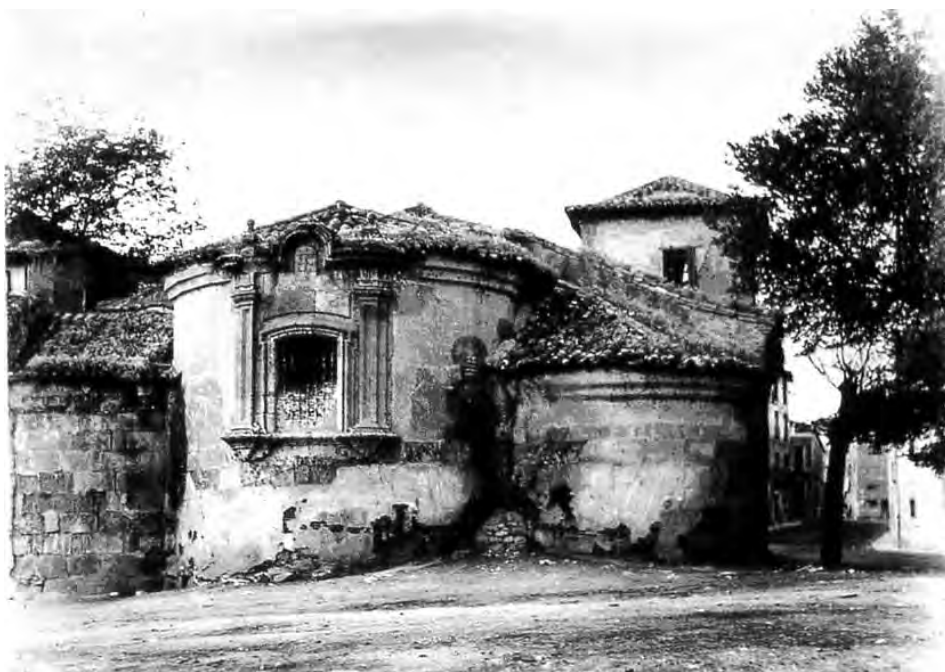
Fig. 1. Iglesia de Santiago del Arrabal. Salamanca (antes de la restauración).

estos momentos con graves problemas de estabilidad causados por el hundimiento de parte de sus cubiertas, el desplazamiento de algunos muros y numerosos daños causados por diversos motivos, como antigüedad, mal mantenimiento, pero, sobre todo, por las crecidas del río Tormes que inundaban con frecuencia el antiguo arrabal de los mozárabes (fig. 1).

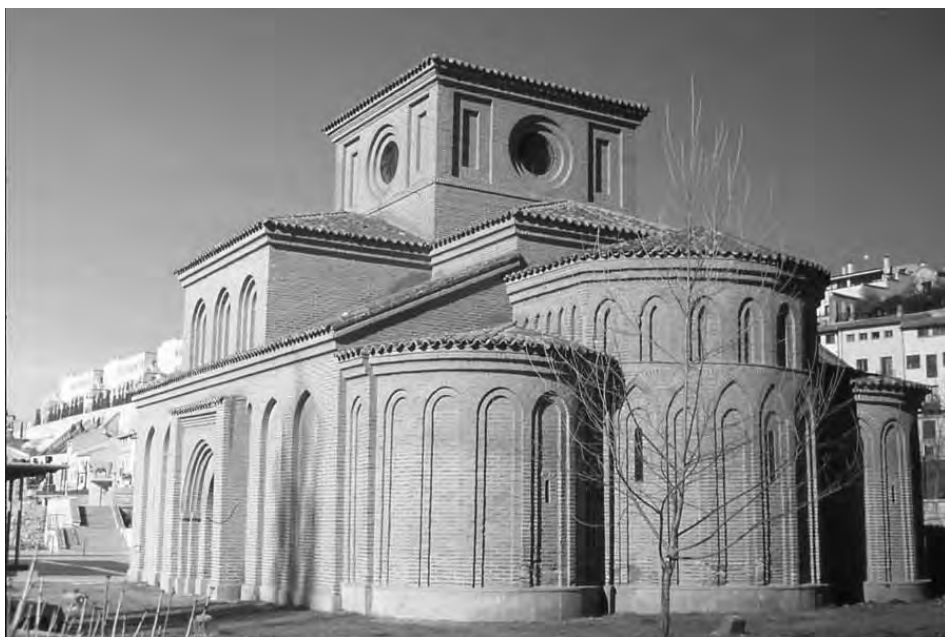
Fig. 2. Iglesia de Santiago del Arrabal. Salamanca (después de la restauración).

A partir de 1956 se restauran los muros exteriores de poniente y norte liberando de tierras hasta los cimientos y se desmonta el ventanal barroco para reaprovecharlo en la fachada de los pies<sup>8</sup>. En 1957 se restauran muros originales encontrados en el interior, con mucha delicadeza para que se reconozca que es primitivo<sup>9</sup>. Y desde 1959 la fachada sur, que quedó libre al destruir una casa adosada a ella, de la que se conservaba la fábrica original hasta metro y medio que estaba enterrado (ladrillo con pilastras y resaltos), lo que permitiría al arquitecto reconstruirla entera<sup>10</sup> (fig. 2).
