FORMAS GÓTICAS EN LA ARQUITECTURA DEL BARROCO DE LA PROVINCIA DE BURGOS*

GOTHIC SHAPES IN THE ARCHITECTURE OF THE BAROQUE OF BURGOS' PROVINCE

EMILIO MORAIS VALLEJO
Universidad de León

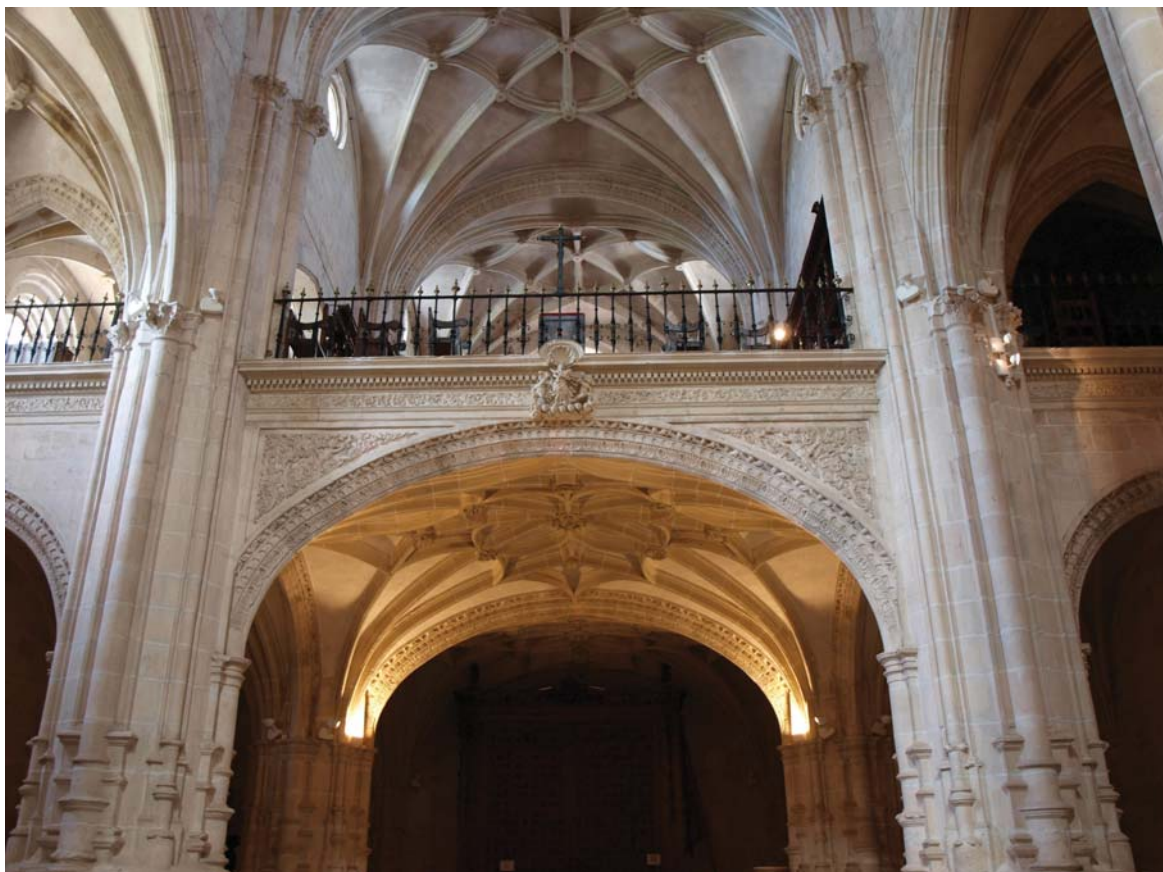
Fig. 5. Interior de la iglesia del monasterio de La Vid (Burgos).

ción de las roscas de los arcos, cornisa y entablamentos, pero sobre todo en la resolución barroca del programa iconográfico introducido en la decoración (fig. 5).
